# Lote 1 - Rota: Noroeste

**FRATAR**  
ENGENHARIA CONSULTIVA

| Diagnóstico da Calçada | Qualidade do Serviço | |
| Endereço: Av. Abílio Machado, 1740 | 62 | C |

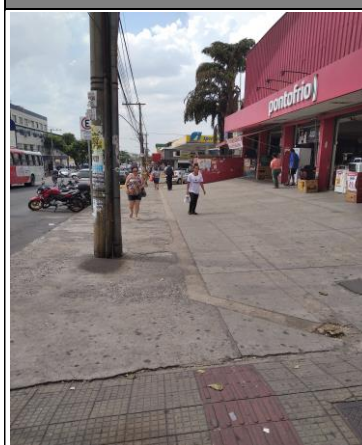
## Foto Geral

| ID | Itens Avaliados | Respostas | Nota |
|---|---|---|---|
| P_4 | Existência de Buracos ? | Poucos | 5 |
| P_5 | Condições Gerais do Piso e meio-fio da calçada ? | Regular | 5 |
| P_6 | Presença de desníveis ? | Leve | 7 |
| P_16 | Classificação geral da calçada pelo pesquisador. | Regular | 5 |
