# Lote 1 - Rota: Padre Pedro Pinto

**FRATAR**  
ENGENHARIA CONSULTIVA

| Diagnóstico da Calçada | Qualidade do Serviço | |
| Endereço: Rua Padre Pedro Pinto, 940 | 47 | D |

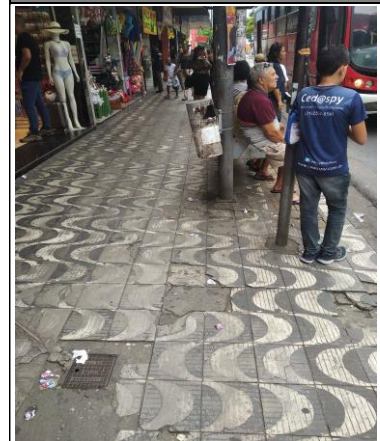
## Foto Geral

| ID | Itens Avaliados | Respostas | Nota |
|---|---|---|---|
| P_4 | Existência de Buracos ? | Poucos | 5 |
| P_5 | Condições Gerais do Piso e meio-fio da calçada ? | Regular | 5 |
| P_6 | Presença de desníveis ? | Severo | 0 |
| P_16 | Classificação geral da calçada pelo pesquisador. | Ruim | 0 |

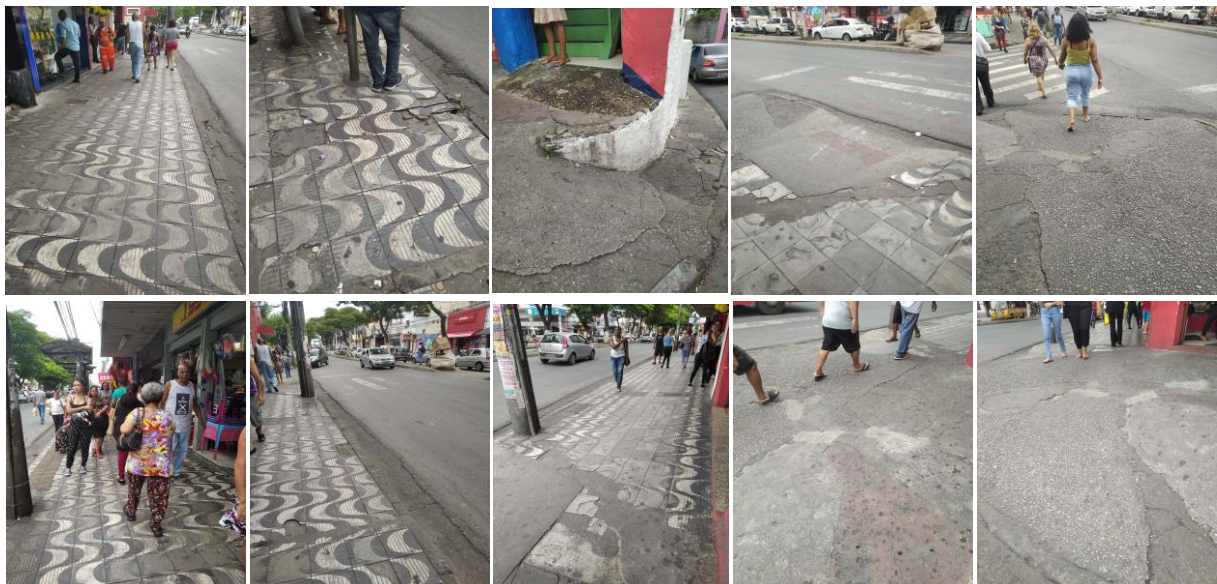
## Fotos Complementares - Detalhes do Passeio

| ID | Itens Avaliados | Respostas | Nota |
|---|---|---|---|
| P_7_1_2 | Se for do Tipo 1, O rebaixo tem abas conforme a norma ? | Não | -1 |
| P_7_3 | O rebaixo possui piso tátil ? | Tem só piso de alerta | -1 |
| P_7_3_1 | O piso tátil de alerta e direcional do rebaixo está conforme a norma ? | Não | -1 |
