## Lote 4 - Rota: Contorno

**FRATAR**  
ENGENHARIA CONSULTIVA

| Diagnóstico da Calçada | Qualidade do Serviço | |
|---|---|---|
| Endereço: Av.Contorno, 4317 | 80 | B |

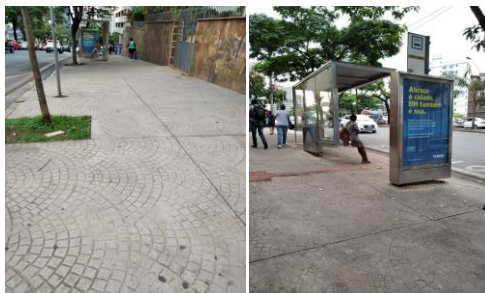
### Fotos Complementares - Detalhes do Passeio

| ID | Itens Avaliados | Respostas | Nota |
|---|---|---|---|
| P_4 | Existência de Buracos ? | Poucos | 5 |
