# Lote 4 - Rota: Raja Gabágia

**FRATAR**  
ENGENHARIA CONSULTIVA

| Diagnóstico da Calçada | Qualidade do Serviço | |
|---|---|---|
| Endereço: Rua Curitiba, 1041 | 46 | D |
| Num. Lote CTM: 10386500130 | | |

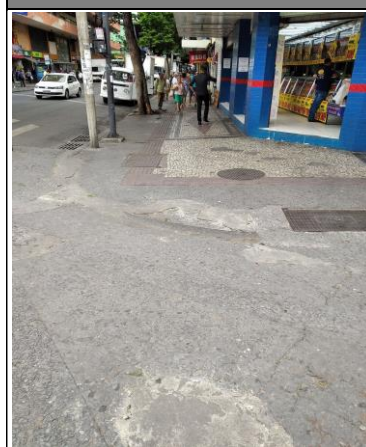
## Foto Geral

| ID | Itens Avaliados | Respostas | Nota |
|---|---|---|---|
| P_4 | Existência de Buracos ? | Muitos | 0 |
| P_5 | Condições Gerais do Piso e meio-fio da calçada ? | Péssimo | 0 |
| P_11 | O Passeio está no padrão da SMPU ? | Não | 0 |
| P_16 | Classificação geral da calçada pelo pesquisador. | Ruim | 0 |

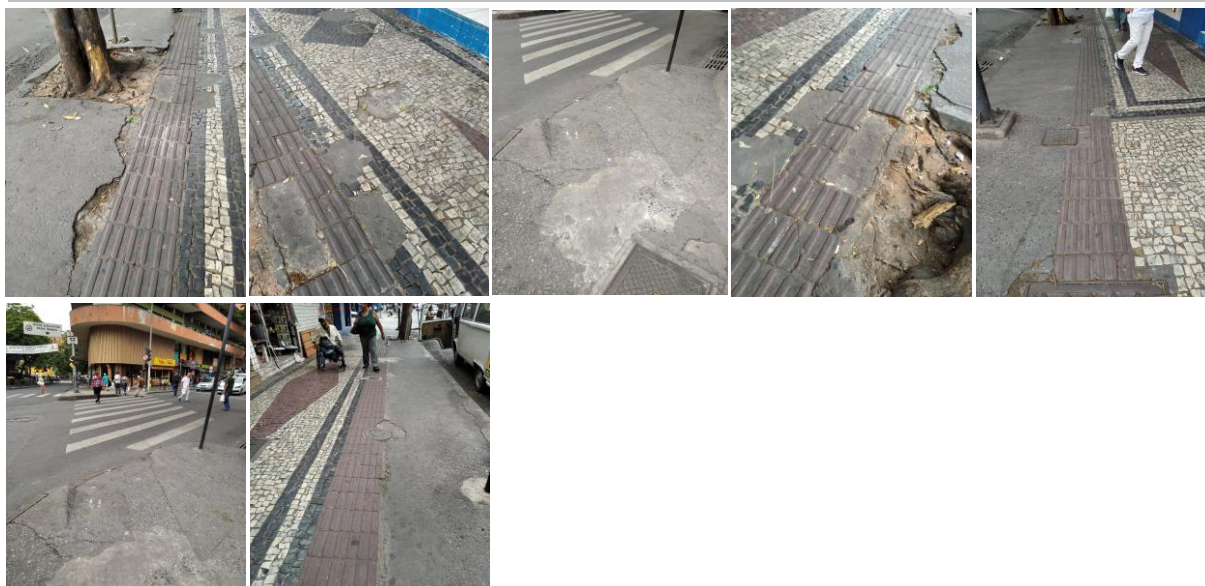
## Fotos Complementares - Detalhes do Passeio

| ID | Itens Avaliados | Respostas | Nota |
|---|---|---|---|
| P_7_1_2 | Se for do Tipo 1, O rebaixo tem abas conforme a norma ? | Não | -1 |
| P_7_3 | O rebaixo possui piso tátil ? | Não tem nenhum | -1 |
| P_8_8 | O piso tátil está em boas condições aparentes? | Não | 0 |
