| Diagnóstico da Calçada | Qualidade do Serviço | |
| Endereço: Av. Afonso Pena, 1734 | 45 | D |

## Lote 5 - Rota: Afonso Pena

**FRATAR**  
ENGENHARIA CONSULTIVA

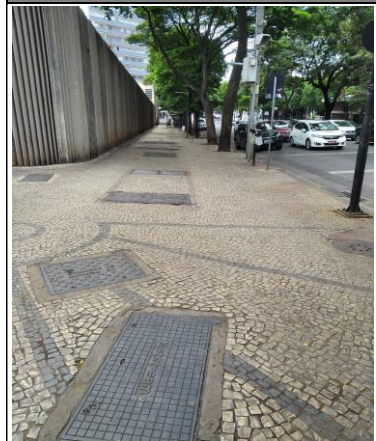
Foto Geral

| ID | Itens Avaliados | Respostas | Nota |
|---|---|---|---|
| P_4 | Existência de Buracos ? | Muitos | 0 |
| P_5 | Condições Gerais do Piso e meio-fio da calçada ? | Péssimo | 0 |
| P_16 | Classificação geral da calçada pelo pesquisador. | Ruim | 0 |

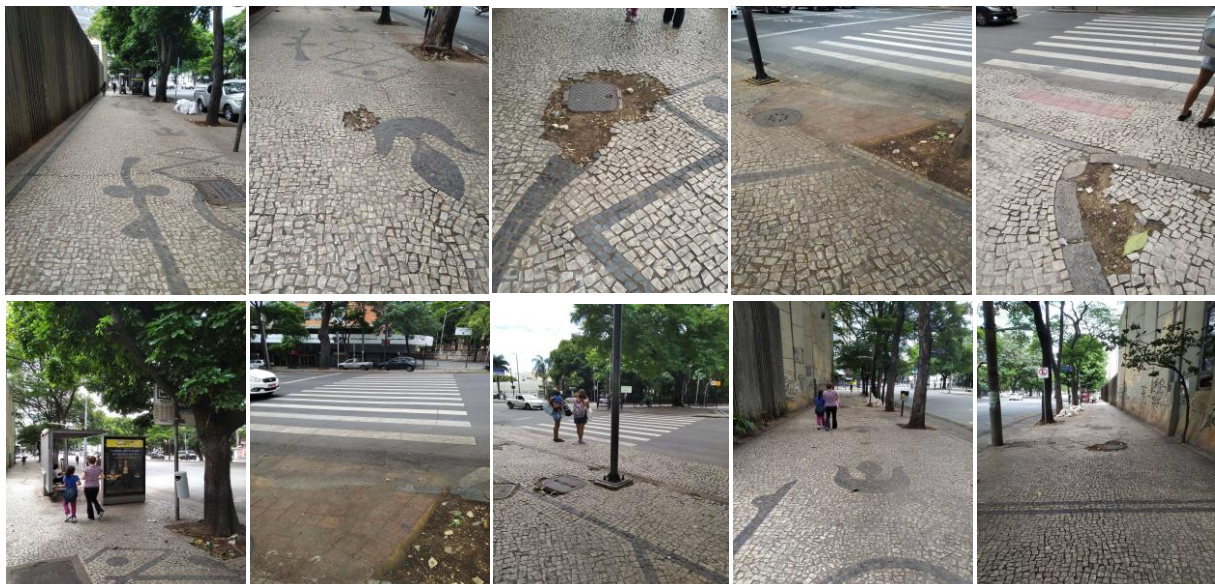
Fotos Complementares - Detalhes do Passeio

| ID | Itens Avaliados | Respostas | Nota |
|---|---|---|---|
| P_7_1_2 | Se for do Tipo 1, O rebaixo tem abas conforme a norma ? | Não | -1 |
| P_7_3 | O rebaixo possui piso tátil ? | Tem só piso de alerta | -1 |
| P_7_3_1 | O piso tátil de alerta e direcional do rebaixo está conforme a norma ? | Não | -1 |
