# Lote 4 - Rota: Raja Gabágria

| Diagnóstico da Calçada | Qualidade do Serviço | |
| Endereço: Rua São Paulo, 1199 | 62 | C |
| Data do Registro: 08/11/2019 08:10:02 | | |

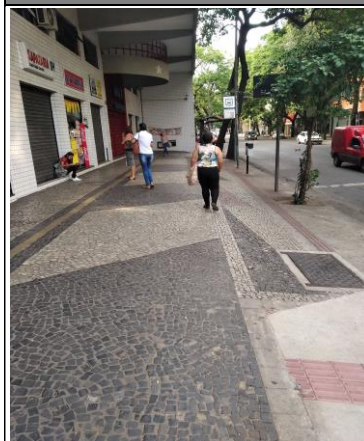
Foto Geral

| ID | Itens Avaliados | Respostas | Nota |
|---|---|---|---|
| P_5 | Condições Gerais do Piso e meio-fio da calçada ? | Regular | 5 |
| P_16 | Classificação geral da calçada pelo pesquisador. | Regular | 5 |

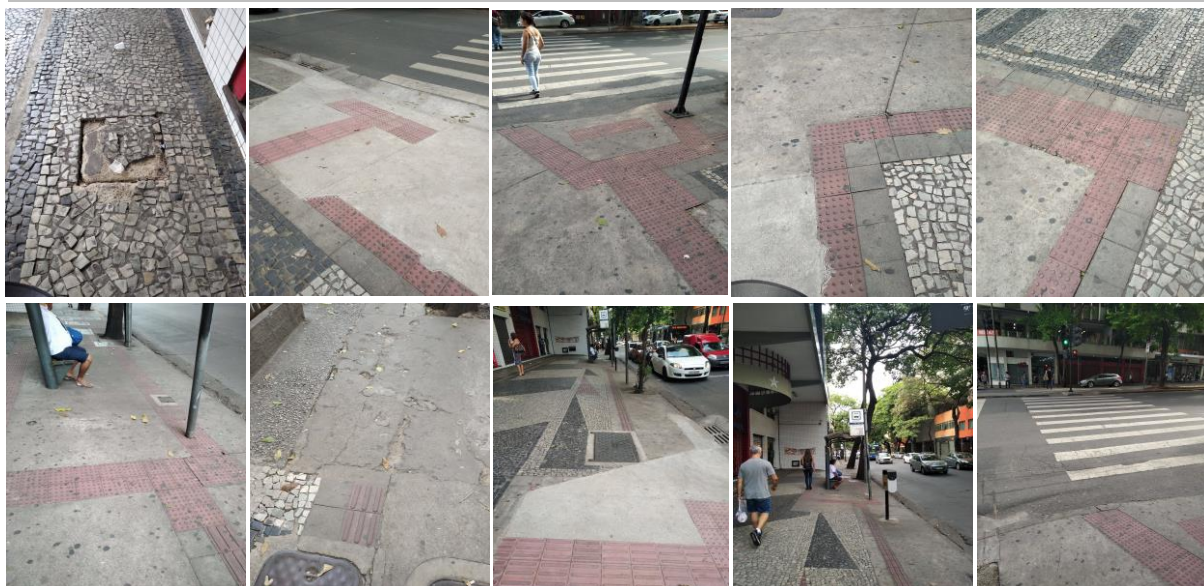
Fotos Complementares - Detalhes do Passeio

| ID | Itens Avaliados | Respostas | Nota |
|---|---|---|---|
| P_4 | Existência de Buracos ? | Poucos | 5 |

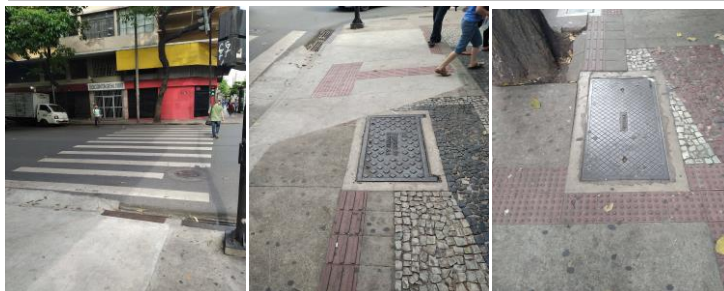
### Fotos Complementares - Detalhes do Passeio

| ID | Itens Avaliados | Respostas | Nota |
|---|---|---|---|
| P_7_1_2 | Se for do Tipo 1, O rebaixo tem abas conforme a norma ? | Não | -1 |
| P_8_1 | O piso tátil está no eixo da faixa livre ? | Não | 0 |
