## Lote 4 - Rota: Raja Gabágia

**FRATAR**  
ENGENHARIA CONSULTIVA

| Diagnóstico da Calçada | Qualidade do Serviço | |
| Endereço: Av. Olegário Maciel, s/nº | 71 | B |

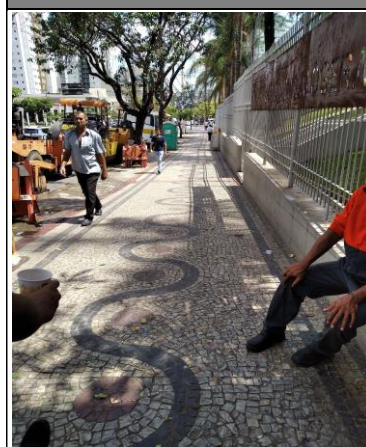
### Foto Geral

| ID | Itens Avaliados | Respostas | Nota |
|---|---|---|---|
| P_16 | Classificação geral da calçada pelo pesquisador. | Regular | 5 |

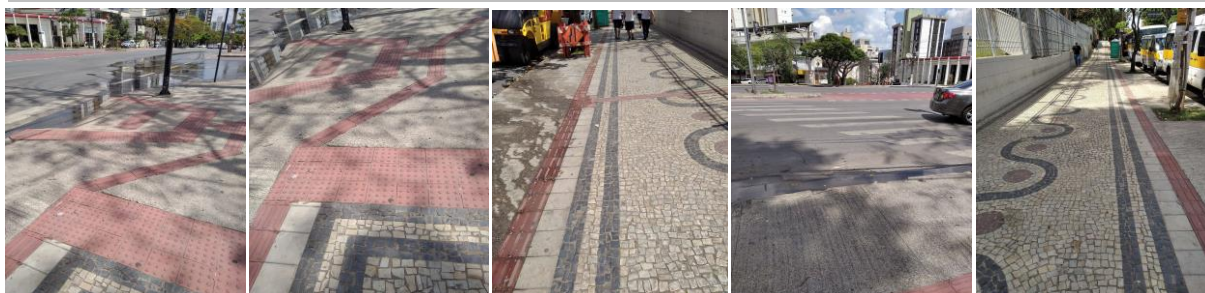
### Fotos Complementares - Detalhes do Passeio

| ID | Itens Avaliados | Respostas | Nota |
|---|---|---|---|
| P_7_1_2 | Se for do Tipo 1, O rebaixo tem abas conforme a norma ? | Não | -1 |
| P_7_3 | O rebaixo possui piso tátil ? | Tem só piso de alerta | -1 |
| P_8_1 | O piso tátil está no eixo da faixa livre ? | Não | 0 |
