## Lote 4 - Rota: Contorno

**FRATAR**  
ENGENHARIA CONSULTIVA

| Diagnóstico da Calçada | Qualidade do Serviço | |
| Endereço: Av.Contorno, 2017 | 75 | B |

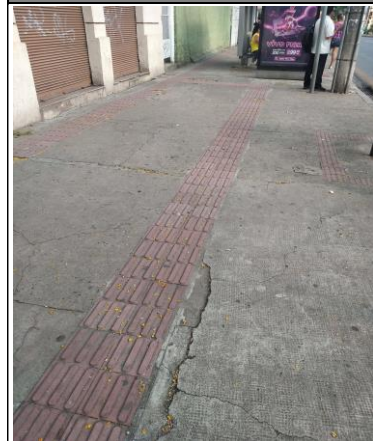
### Foto Geral

| ID | Itens Avaliados | Respostas | Nota |
|---|---|---|---|
| P_4 | Existência de Buracos ? | Poucos | 5 |
| P_5 | Condições Gerais do Piso e meio-fio da calçada ? | Regular | 5 |
| P_11 | O Passeio está no padrão da SMPU ? | Não | 0 |
| P_16 | Classificação geral da calçada pelo pesquisador. | Regular | 5 |
