# Lote 1 - Rota: Padre Pedro Pinto

| Diagnóstico da Calçada | Qualidade do Serviço | |
| Endereço: Rua Padre Pedro Pinto, 739 | 38 | D |
| Data do Registro: 22/11/2019 10:23:59 | | |

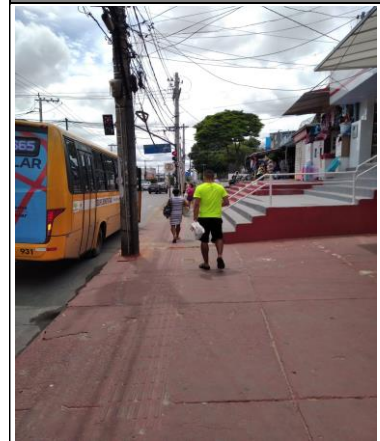
## Foto Geral

| ID | Itens Avaliados | Respostas | Nota |
|---|---|---|---|
| P_4 | Existência de Buracos ? | Muitos | 0 |
| P_5 | Condições Gerais do Piso e meio-fio da calçada ? | Péssimo | 0 |
| P_6 | Presença de desníveis ? | Severo | 0 |
| P_16 | Classificação geral da calçada pelo pesquisador. | Ruim | 0 |

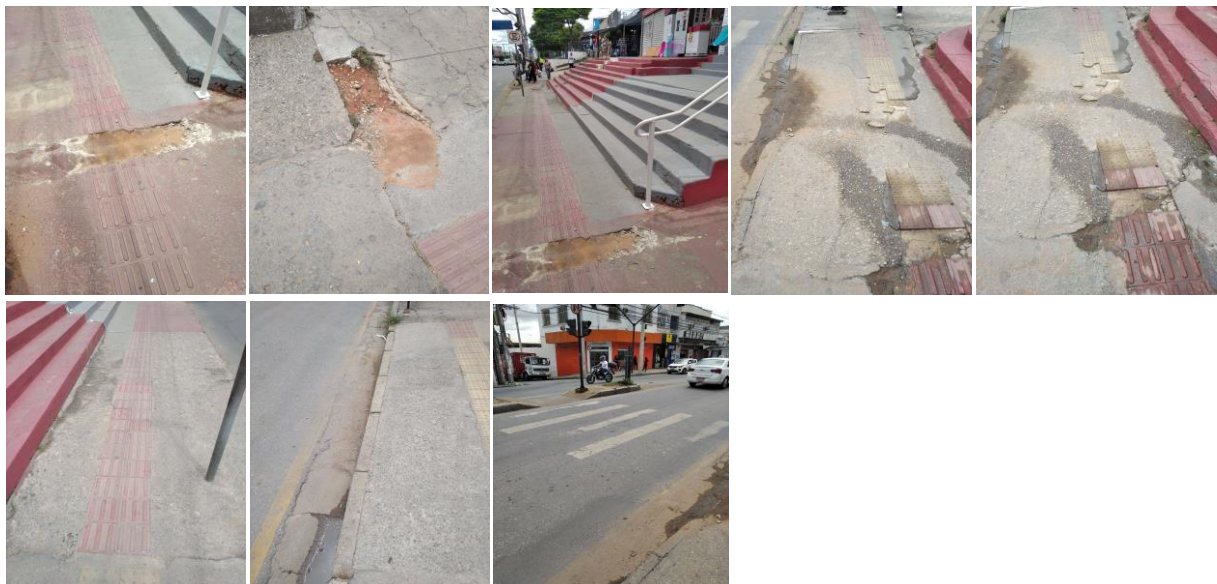
## Fotos Complementares - Detalhes do Passeio

| ID | Itens Avaliados | Respostas | Nota |
|---|---|---|---|
| P_7_3 | O rebaixo possui piso tátil ? | Tem só piso de alerta | -1 |
| P_7_3_1 | O piso tátil de alerta e direcional do rebaixo está conforme a norma ? | Não | -1 |
| P_8_8 | O piso tátil está em boas condições aparentes? | Não | 0 |
