# Lote 1 - Rota: Padre Pedro Pinto

**FRATAR**  
ENGENHARIA CONSULTIVA

| Diagnóstico da Calçada | Qualidade do Serviço | |
| Endereço: Rua Padre Pedro Pinto, 2022 | 46 | D |

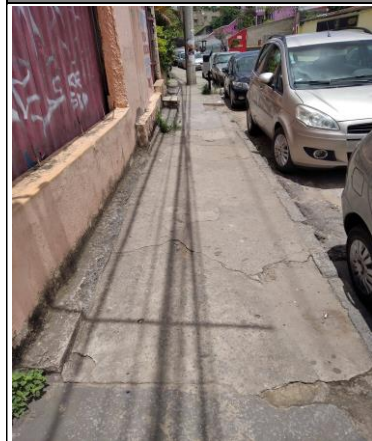
## Foto Geral

| ID | Itens Avaliados | Respostas | Nota |
|---|---|---|---|
| P_4 | Existência de Buracos ? | Poucos | 5 |
| P_5 | Condições Gerais do Piso e meio-fio da calçada ? | Regular | 5 |
| P_6 | Presença de desníveis ? | Severo | 0 |
| P_16 | Classificação geral da calçada pelo pesquisador. | Ruim | 0 |
