## Lote 4 - Rota: Contorno

**FRATAR**  
ENGENHARIA CONSULTIVA

| Diagnóstico da Calçada | Qualidade do Serviço | |
| Endereço: Av.Contorno, 2257 | 72 | B |

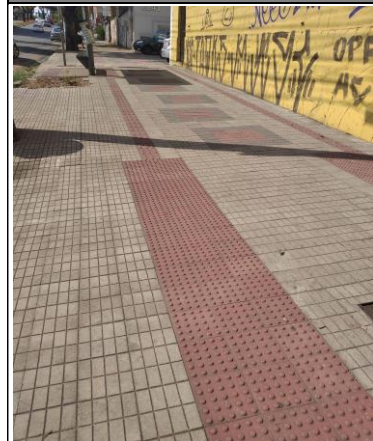
### Foto Geral

| ID | Itens Avaliados | Respostas | Nota |
|---|---|---|---|
| P_16 | Classificação geral da calçada pelo pesquisador. | Regular | 5 |

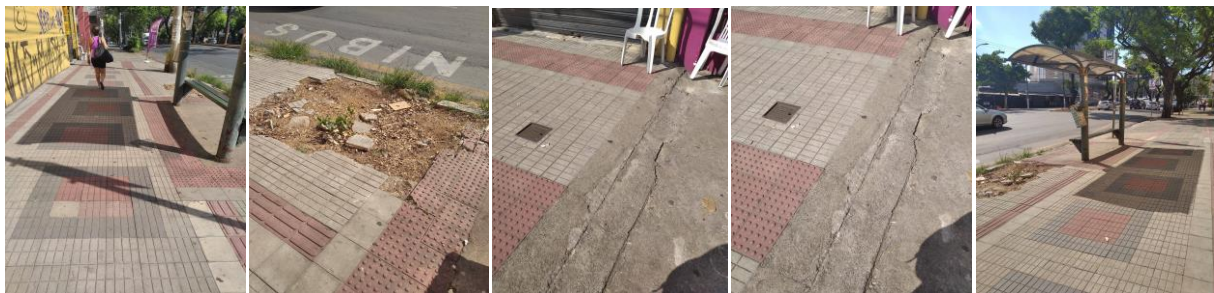
### Fotos Complementares - Detalhes do Passeio

| ID | Itens Avaliados | Respostas | Nota |
|---|---|---|---|
| P_4 | Existência de Buracos ? | Poucos | 5 |
| P_5 | Condições Gerais do Piso e meio-fio da calçada ? | Regular | 5 |
| P_6 | Presença de desníveis ? | Leve | 7 |
