# Lote 3 - Rota: Augusto de Lima

| Diagnóstico da Calçada | Qualidade do Serviço | |
|---|---|---|
| Endereço: Av. Augusto de Lima, 1823 | 60 | C |
| Data do Registro: 07/11/2019 08:21:02 | | |
| Num. Lote CTM: 10304200290 | | |

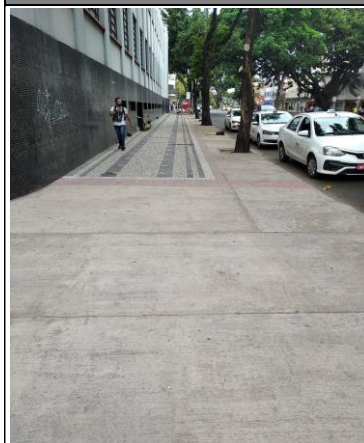
## Foto Geral

| ID | Itens Avaliados | Respostas | Nota |
|---|---|---|---|
| P_4 | Existência de Buracos ? | Muitos | 0 |
| P_11 | O Passeio está no padrão da SMPU ? | Não | 0 |
| P_13 | Existe algum dispositivo de Drenagem sobre a calçada ? | Sim | -5 |
| P_16 | Classificação geral da calçada pelo pesquisador. | Ruim | 0 |

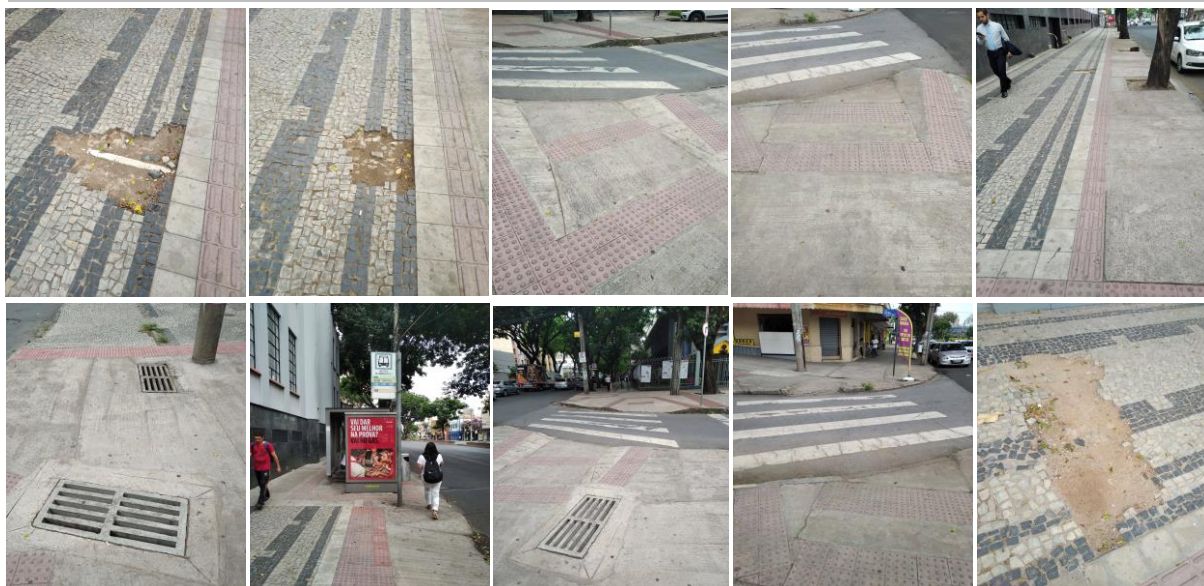
## Fotos Complementares - Detalhes do Passeio

| ID | Itens Avaliados | Respostas | Nota |
|---|---|---|---|
| P_7_1_2 | Se for do Tipo 1, O rebaixo tem abas conforme a norma ? | Não | -1 |
| P_7_3 | O rebaixo possui piso tátil ? | Tem só piso de alerta | -1 |
| P_7_3_1 | O piso tátil de alerta e direcional do rebaixo está conforme a norma ? | Não | -1 |
| P_13_2 | Dispositivo de Drenagem oferece risco para caminamento seguro de pedestre? | Sim | -5 |
