## Lote 4 - Rota: Contorno

| Diagnóstico da Calçada | Qualidade do Serviço | |
| Endereço: Av.Contorno, 4099 | 60 | C |
| Data do Registro: 05/11/2019 16:49:34 | | |

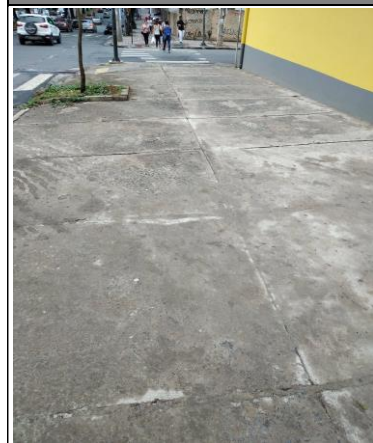
### Foto Geral

| ID | Itens Avaliados | Respostas | Nota |
|---|---|---|---|
| P_4 | Existência de Buracos ? | Poucos | 5 |
| P_5 | Condições Gerais do Piso e meio-fio da calçada ? | Regular | 5 |
| P_6 | Presença de desníveis ? | Leve | 7 |
| P_16 | Classificação geral da calçada pelo pesquisador. | Regular | 5 |

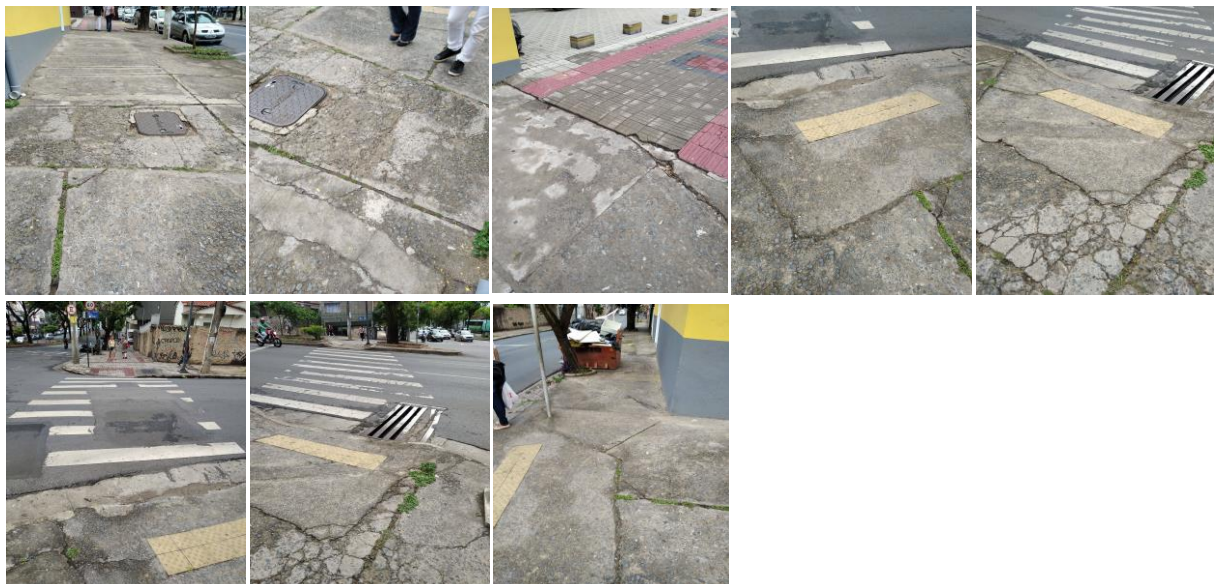
### Fotos Complementares - Detalhes do Passeio

| ID | Itens Avaliados | Respostas | Nota |
|---|---|---|---|
| P_7_1_2 | Se for do Tipo 1, O rebaixo tem abas conforme a norma ? | Não | -1 |
| P_7_3 | O rebaixo possui piso tátil ? | Tem só piso de alerta | -1 |
