# Lote 1 - Rota: Padre Pedro Pinto

| Diagnóstico da Calçada | Qualidade do Serviço | |
| Endereço: Rua Padre Pedro Pinto, 6441 | 60 | C |
| Data do Registro: 13/11/2019 11:03:46 | | |

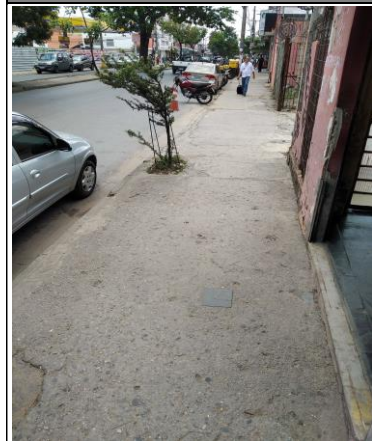
## Foto Geral

| ID | Itens Avaliados | Respostas | Nota |
|---|---|---|---|
| P_4 | Existência de Buracos ? | Poucos | 5 |
| P_5 | Condições Gerais do Piso e meio-fio da calçada ? | Regular | 5 |
| P_9 | A calçada Possui Rebaixamento de Veículos correto ? | Não | 0 |
| P_11 | O Passeio está no padrão da SMPU ? | Não | 0 |
| P_16 | Classificação geral da calçada pelo pesquisador. | Ruim | 0 |
