## Lote 4 - Rota: Contorno

**FRATAR**  
ENGENHARIA CONSULTIVA

| Diagnóstico da Calçada | Qualidade do Serviço | |
| Endereço: Av.Contorno, 3861 | 35 | D |

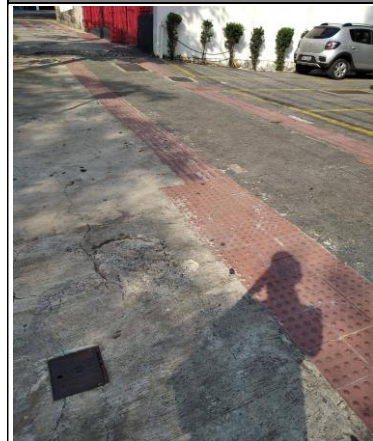
### Foto Geral

| ID | Itens Avaliados | Respostas | Nota |
|---|---|---|---|
| P_3 | Tipo de revestimento da calçada ? | Outro | 0 |
| P_4 | Existência de Buracos ? | Poucos | 5 |
| P_5 | Condições Gerais do Piso e meio-fio da calçada ? | Péssimo | 0 |
| P_12 | A testada possui prática de estacionamento sobre o passeio ? | Sim | 0 |
| P_16 | Classificação geral da calçada pelo pesquisador. | Ruim | 0 |
