# Lote 1 - Rota: Padre Pedro Pinto

**FRATAR**  
ENGENHARIA CONSULTIVA

| Diagnóstico da Calçada | Qualidade do Serviço | |
|---|---|---|
| Endereço: Rua Padre Pedro Pinto, 2589 | 50 | D |
| Num. Lote CTM: 210609600530 | | |

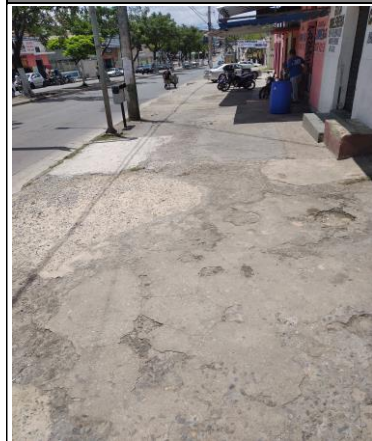
## Foto Geral

| ID | Itens Avaliados | Respostas | Nota |
|---|---|---|---|
| P_4 | Existência de Buracos ? | Muitos | 0 |
| P_5 | Condições Gerais do Piso e meio-fio da calçada ? | Péssimo | 0 |
| P_16 | Classificação geral da calçada pelo pesquisador. | Ruim | 0 |
