# Lote 1 - Rota: Padre Pedro Pinto

**FRATAR**  
ENGENHARIA CONSULTIVA

| Diagnóstico da Calçada | Qualidade do Serviço | |
|---|---|---|
| Endereço: Rua Padre Pedro Pinto, 1295 | 52 | C |
| Num. Lote CTM: 190397100715 | | |

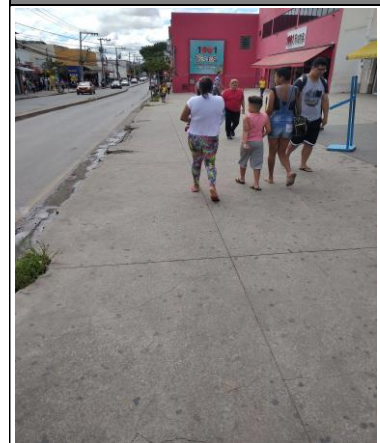
## Foto Geral

| ID | Itens Avaliados | Respostas | Nota |
|---|---|---|---|
| P_4 | Existência de Buracos ? | Poucos | 5 |
| P_5 | Condições Gerais do Piso e meio-fio da calçada ? | Regular | 5 |
| P_9 | A calçada Possui Rebaixamento de Veículos correto ? | Não | 0 |
| P_11 | O Passeio está no padrão da SMPU ? | Não | 0 |
| P_13 | Existe algum dispositivo de Drenagem sobre a calçada ? | Sim | -8 |
| P_16 | Classificação geral da calçada pelo pesquisador. | Ruim | 0 |

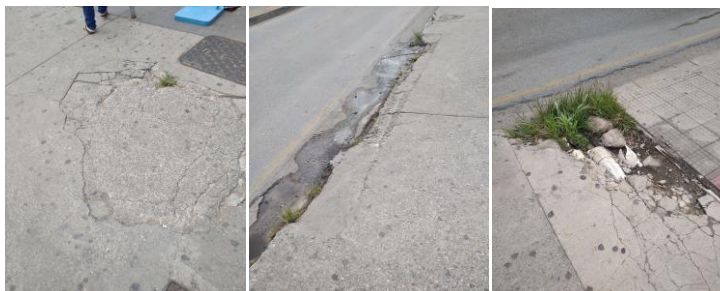
## Fotos Complementares - Detalhes do Passeio

| ID | Itens Avaliados | Respostas | Nota |
|---|---|---|---|
| P_13_1 | Dispositivo de Drenagem está devidamente instalado e bem conservado? | Não | -3 |
| P_13_2 | Dispositivo de Drenagem oferece risco para caminamento seguro de pedestre? | Sim | -5 |
