# Lote 1 - Rota: Padre Pedro Pinto

| Diagnóstico da Calçada | Qualidade do Serviço | |
|---|---|---|
| Endereço: Rua Padre Pedro Pinto, 3210 | 51 | C |
| Data do Registro: 21/11/2019 09:58:20 | | |
| Num. Lote CTM: 190172000010 | | |

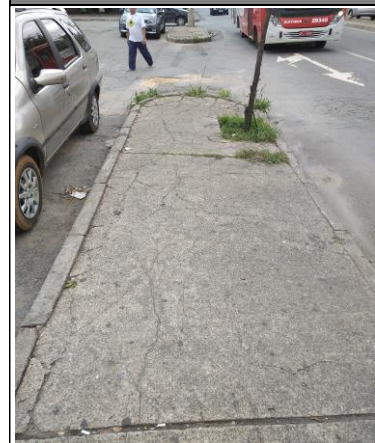
## Foto Geral

| ID | Itens Avaliados | Respostas | Nota |
|---|---|---|---|
| P_4 | Existência de Buracos ? | Poucos | 5 |
| P_5 | Condições Gerais do Piso e meio-fio da calçada ? | Regular | 5 |
| P_7 | Tem rebaixamento de calçada para Pedestre ? | Não, mas deveria ter. | 0 |
| P_9 | A calçada Possui Rebaixamento de Veículos correto ? | Não | 0 |
| P_11 | O Passeio está no padrão da SMPU ? | Não | 0 |
| P_16 | Classificação geral da calçada pelo pesquisador. | Regular | 5 |
