## Lote 4 - Rota: Contorno

**FRATAR**  
ENGENHARIA CONSULTIVA

| Diagnóstico da Calçada | Qualidade do Serviço | |
| Endereço: Av.Contorno, 9545 | 59 | C |

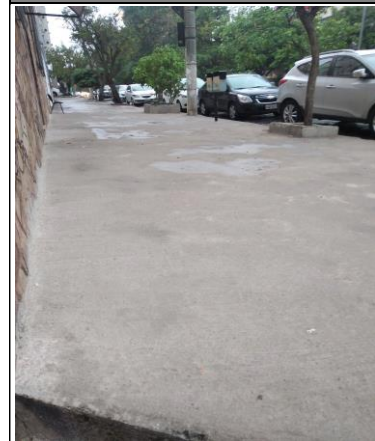
Foto Geral

| ID | Itens Avaliados | Respostas | Nota |
|---|---|---|---|
| P_6 | Presença de desníveis ? | Severo | 0 |
| P_11 | O Passeio está no padrão da SMPU ? | Não | 0 |
| P_16 | Classificação geral da calçada pelo pesquisador. | Ruim | 0 |

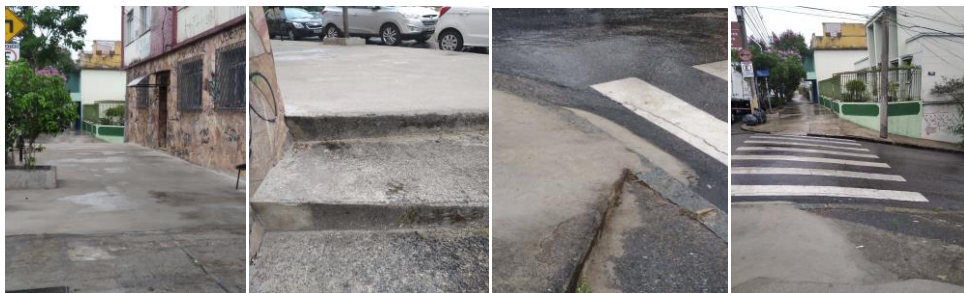
Fotos Complementares - Detalhes do Passeio

| ID | Itens Avaliados | Respostas | Nota |
|---|---|---|---|
| P_7_3 | O rebaixo possui piso tátil ? | Não tem nenhum | -1 |
