# Lote 1 - Rota: Noroeste

| Diagnóstico da Calçada | Qualidade do Serviço | |
| Endereço: Av. Brigadeiro Eduardo Gomes, 1432 | 50 | D |
| Num. Lote CTM: 130152200130 | | |

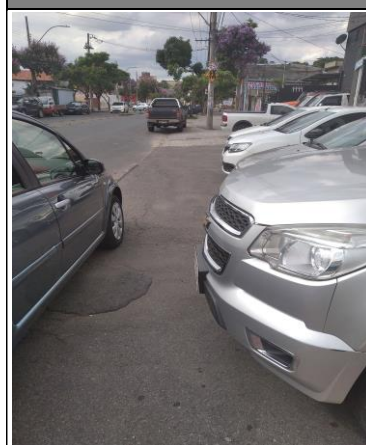
## Foto Geral

| ID | Itens Avaliados | Respostas | Nota |
|---|---|---|---|
| P_5 | Condições Gerais do Piso e meio-fio da calçada ? | Regular | 5 |
| P_11 | O Passeio está no padrão da SMPU ? | Não | 0 |
| P_12 | A testada possui prática de estacionamento sobre o passeio ? | Sim | 0 |
| P_16 | Classificação geral da calçada pelo pesquisador. | Regular | 5 |
