## Lote 4 - Rota: Outros

**FRATAR**  
ENGENHARIA CONSULTIVA

| Diagnóstico da Calçada | Qualidade do Serviço | |
| Endereço: Rua Rodrigues Caldas, 843 | 80 | B |

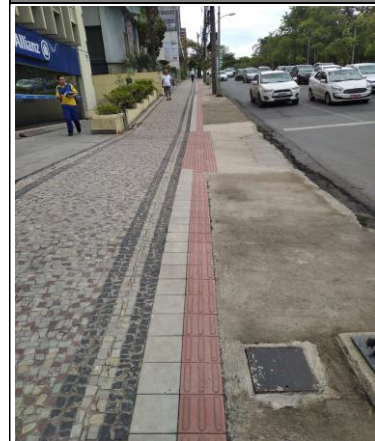
Foto Geral

| ID | Itens Avaliados | Respostas | Nota |
|---|---|---|---|
| P_16 | Classificação geral da calçada pelo pesquisador. | Regular | 5 |

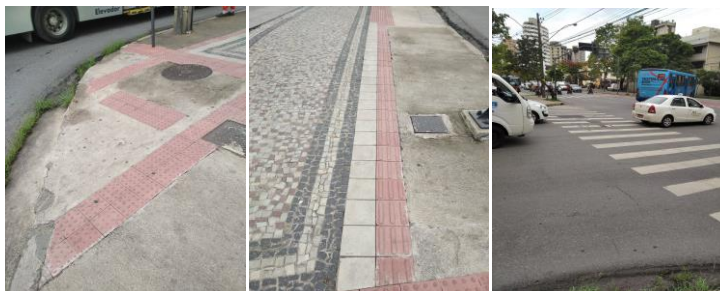
Fotos Complementares - Detalhes do Passeio

| ID | Itens Avaliados | Respostas | Nota |
|---|---|---|---|
| P_7_1_2 | Se for do Tipo 1, O rebaixo tem abas conforme a norma ? | Não | -1 |
| P_7_3 | O rebaixo possui piso tátil ? | Tem só piso de alerta | -1 |
| P_7_3_1 | O piso tátil de alerta e direcional do rebaixo está conforme a norma ? | Não | -1 |
| P_8_1 | O piso tátil está no eixo da faixa livre ? | Não | 0 |
