## Lote 4 - Rota: Raja Gabágia

| Diagnóstico da Calçada | Qualidade do Serviço | |
| Endereço: Av. Raja Gabágia, 2401 | 52 | C |
| Data do Registro: 07/11/2019 14:02:16 | | |

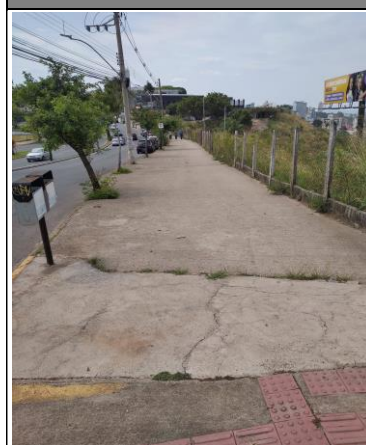
### Foto Geral

| ID | Itens Avaliados | Respostas | Nota |
|---|---|---|---|
| P_4 | Existência de Buracos ? | Poucos | 5 |
| P_5 | Condições Gerais do Piso e meio-fio da calçada ? | Regular | 5 |
| P_6 | Presença de desníveis ? | Leve | 7 |
| P_7 | Tem rebaixamento de calçada para Pedestre ? | Não, mas deveria ter. | 0 |
| P_16 | Classificação geral da calçada pelo pesquisador. | Regular | 5 |
