## Lote 4 - Rota: Contorno

| Diagnóstico da Calçada | Qualidade do Serviço | |
| Endereço: Av.Contorno, 1822 | 40 | D |

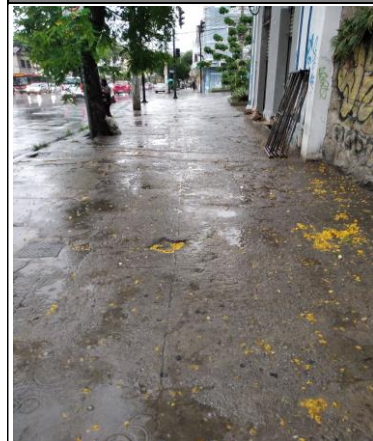
### Foto Geral

| ID | Itens Avaliados | Respostas | Nota |
|---|---|---|---|
| P_4 | Existência de Buracos ? | Muitos | 0 |
| P_5 | Condições Gerais do Piso e meio-fio da calçada ? | Péssimo | 0 |
| P_7 | Tem rebaixamento de calçada para Pedestre ? | Não, mas deveria ter. | 0 |
| P_11 | O Passeio está no padrão da SMPU ? | Não | 0 |
| P_16 | Classificação geral da calçada pelo pesquisador. | Ruim | 0 |
