## Lote 4 - Rota: Contorno

| Diagnóstico da Calçada | Qualidade do Serviço | |
| Endereço: Av.Contorno, 6714 | 80 | B |

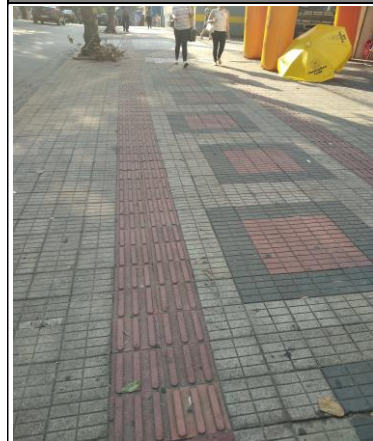
### Foto Geral

| ID | Itens Avaliados | Respostas | Nota |
|---|---|---|---|
| P_4 | Existência de Buracos ? | Poucos | 5 |
| P_11 | O Passeio está no padrão da SMPU ? | Não | 0 |
| P_16 | Classificação geral da calçada pelo pesquisador. | Regular | 5 |

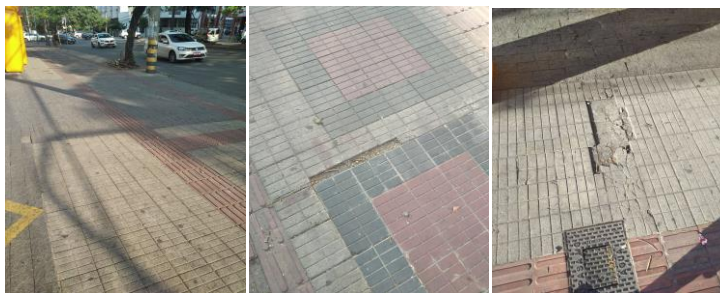
### Fotos Complementares - Detalhes do Passeio

| ID | Itens Avaliados | Respostas | Nota |
|---|---|---|---|
| P_8_1 | O piso tátil está no eixo da faixa livre ? | Não | 0 |
| P_8_2 | Se tem uma leve mudança de direção está conforme a norma ? | Não | 0 |
