## Lote 1 - Rota: Outros

**FRATAR**  
ENGENHARIA CONSULTIVA

| Diagnóstico da Calçada | Qualidade do Serviço | |
| Endereço: Rua Beira Córrego, 280 | 67 | C |

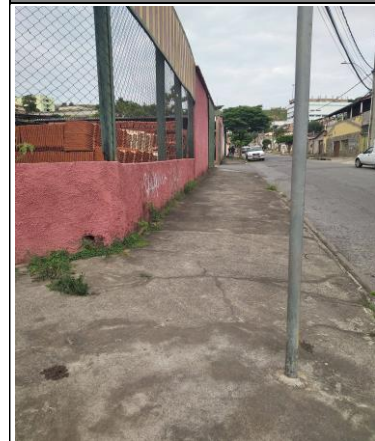
Foto Geral

| ID | Itens Avaliados | Respostas | Nota |
|---|---|---|---|
| P_5 | Condições Gerais do Piso e meio-fio da calçada ? | Regular | 5 |
| P_6 | Presença de desníveis ? | Leve | 7 |
| P_9 | A calçada Possui Rebaixamento de Veículos correto ? | Não | 0 |
| P_11 | O Passeio está no padrão da SMPU ? | Não | 0 |
| P_16 | Classificação geral da calçada pelo pesquisador. | Regular | 5 |
