# Lote 1 - Rota: Padre Pedro Pinto

**FRATAR**  
ENGENHARIA CONSULTIVA

| Diagnóstico da Calçada | Qualidade do Serviço | |
| Endereço: Rua Padre Pedro Pinto, 2445 | 40 | D |

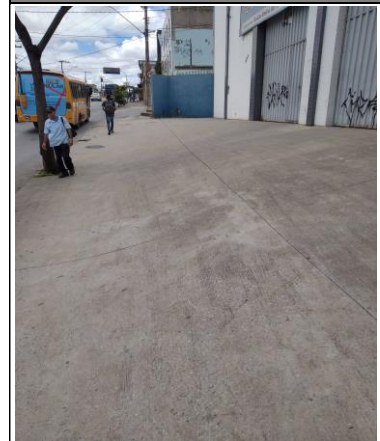
Foto Geral

| ID | Itens Avaliados | Respostas | Nota |
|---|---|---|---|
| P_4 | Existência de Buracos ? | Poucos | 5 |
| P_5 | Condições Gerais do Piso e meio-fio da calçada ? | Regular | 5 |
| P_6 | Presença de desníveis ? | Severo | 0 |
| P_7 | Tem rebaixamento de calçada para Pedestre ? | Não, mas deveria ter. | 0 |
| P_16 | Classificação geral da calçada pelo pesquisador. | Ruim | 0 |
