# Lote 4 - Rota: Raja Gabágia

**FRATAR**  
ENGENHARIA CONSULTIVA

| Diagnóstico da Calçada | Qualidade do Serviço | |
|---|---|---|
| Endereço: Av. Raja Gabágia, 1400 | 70 | C |
| Num. Lote CTM: 90719000615 | | |

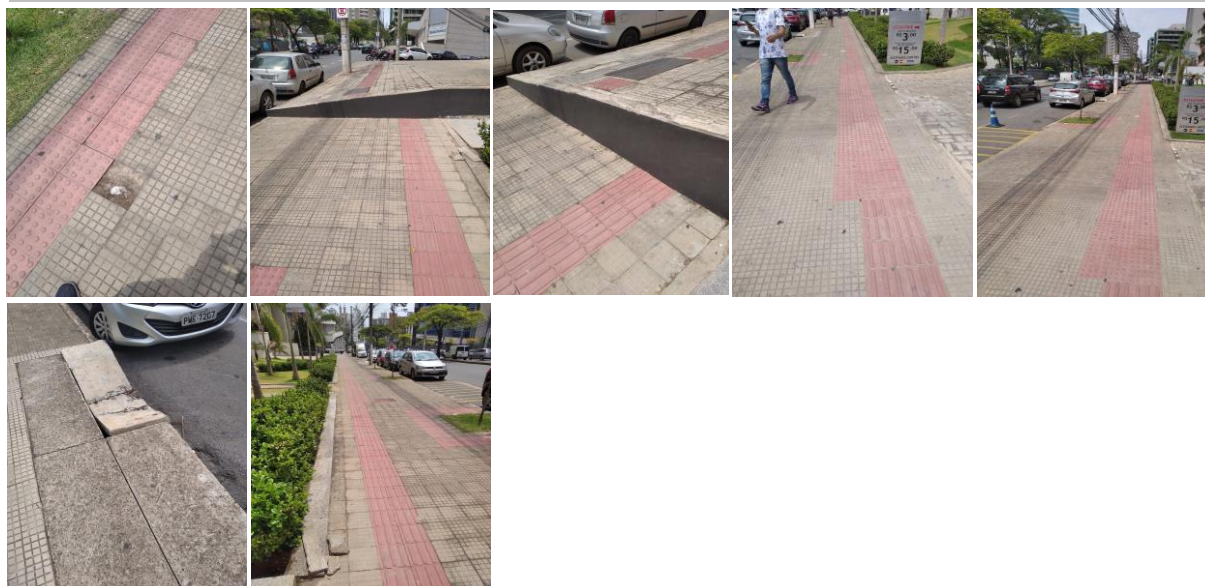
## Fotos Complementares - Detalhes do Passeio

| ID | Itens Avaliados | Respostas | Nota |
|---|---|---|---|
| P_4 | Existência de Buracos ? | Poucos | 5 |
| P_6 | Presença de desníveis ? | Severo | 0 |
| P_16 | Classificação geral da calçada pelo pesquisador. | Ruim | 0 |
