# Lote 1 - Rota: Carlos Luz

**FRATAR**  
ENGENHARIA CONSULTIVA

| Diagnóstico da Calçada | Qualidade do Serviço | |
| Endereço: Rua Sena Madureira, 500 | 44 | D |

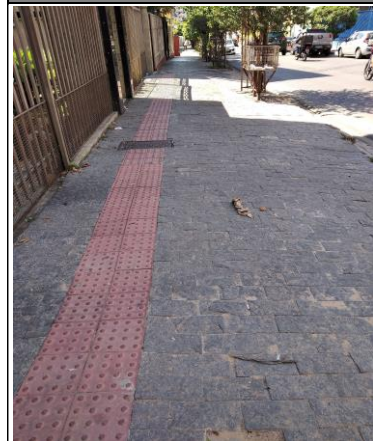
## Foto Geral

| ID | Itens Avaliados | Respostas | Nota |
|---|---|---|---|
| P_16 | Classificação geral da calçada pelo pesquisador. | Regular | 5 |

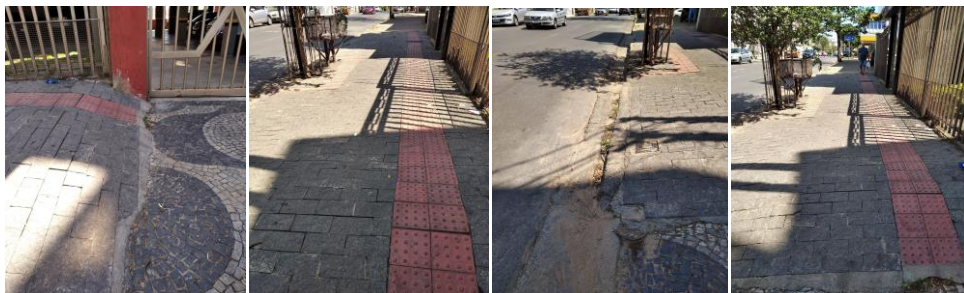
## Fotos Complementares - Detalhes do Passeio

| ID | Itens Avaliados | Respostas | Nota |
|---|---|---|---|
| P_4 | Existência de Buracos ? | Poucos | 5 |
| P_5 | Condições Gerais do Piso e meio-fio da calçada ? | Regular | 5 |
| P_6 | Presença de desníveis ? | Médio | 3 |
