| Diagnóstico da Calçada | Qualidade do Serviço | |
| Endereço: Rua Professor Moraes, 563 | 46 | D |

# Lote 5 - Rota: Afonso Pena

**FRATAR**  
ENGENHARIA CONSULTIVA

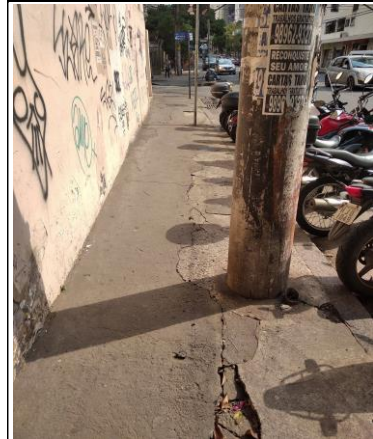
Foto Geral

| ID | Itens Avaliados | Respostas | Nota |
|---|---|---|---|
| P_5 | Condições Gerais do Piso e meio-fio da calçada ? | Péssimo | 0 |
| P_16 | Classificação geral da calçada pelo pesquisador. | Ruim | 0 |

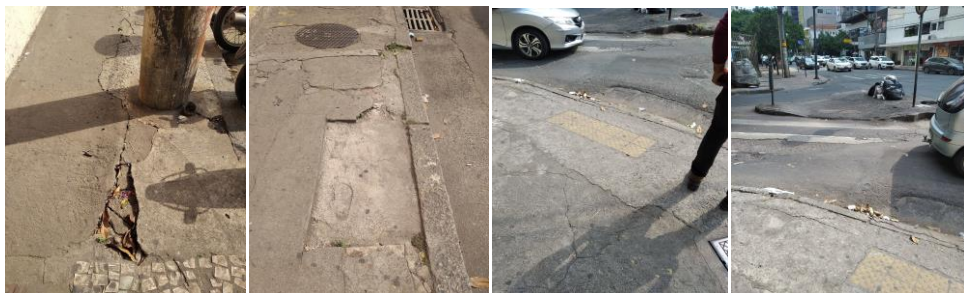
Fotos Complementares - Detalhes do Passeio

| ID | Itens Avaliados | Respostas | Nota |
|---|---|---|---|
| P_4 | Existência de Buracos ? | Poucos | 5 |

| ID | Itens Avaliados | Respostas | Nota |
|---|---|---|---|
| P_7_1_2 | Se for do Tipo 1, O rebaixo tem abas conforme a norma ? | Não | -1 |
| P_7_3 | O rebaixo possui piso tátil ? | Tem só piso de alerta | -1 |
| P_7_3_1 | O piso tátil de alerta e direcional do rebaixo está conforme a norma ? | Não | -1 |
