# Lote 5 - Rota: Sul

| Diagnóstico da Calçada | Qualidade do Serviço | |
| Endereço: Av. Cristovão Colombo, 322 | 58 | C |
| Num. Lote CTM: 10033400085 | | |

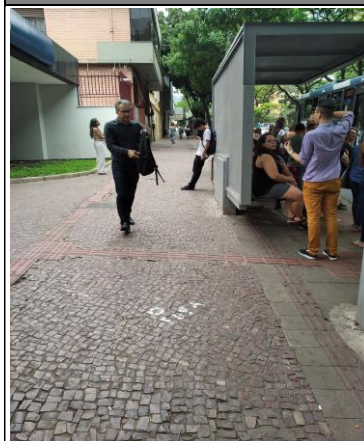
## Foto Geral

| ID | Itens Avaliados | Respostas | Nota |
|---|---|---|---|
| P_16 | Classificação geral da calçada pelo pesquisador. | Ruim | 0 |

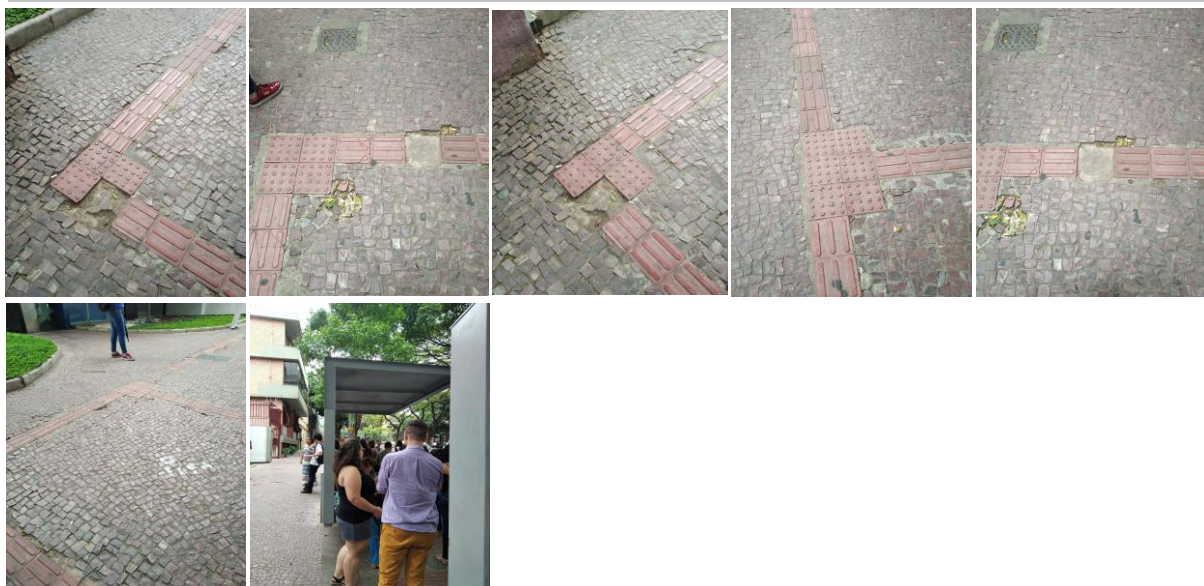
## Fotos Complementares - Detalhes do Passeio

| ID | Itens Avaliados | Respostas | Nota |
|---|---|---|---|
| P_4 | Existência de Buracos ? | Poucos | 5 |
| P_5 | Condições Gerais do Piso e meio-fio da calçada ? | Regular | 5 |

| ID | Itens Avaliados | Respostas | Nota |
|---|---|---|---|
| P_8_1 | O piso tátil está no eixo da faixa livre ? | Não | 0 |
| P_8_8 | O piso tátil está em boas condições aparentes? | Não | 0 |
