# Lote 1 - Rota: Carlos Luz

**FRATAR**  
ENGENHARIA CONSULTIVA

| Diagnóstico da Calçada | Qualidade do Serviço | |
| Endereço: Rua Conceição do Mato Dentro, 301 | 54 | C |

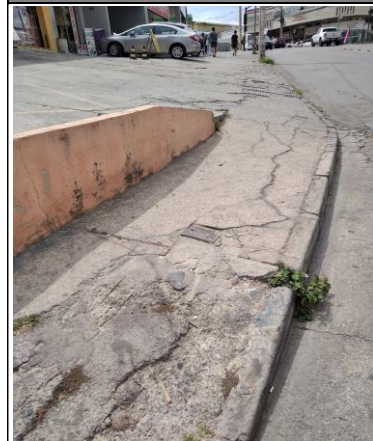
## Foto Geral

| ID | Itens Avaliados | Respostas | Nota |
|---|---|---|---|
| P_4 | Existência de Buracos ? | Muitos | 0 |
| P_5 | Condições Gerais do Piso e meio-fio da calçada ? | Péssimo | 0 |
| P_16 | Classificação geral da calçada pelo pesquisador. | Ruim | 0 |
