## Lote 4 - Rota: Contorno

**FRATAR**  
ENGENHARIA CONSULTIVA

| Diagnóstico da Calçada | Qualidade do Serviço | |
|---|---|---|
| Endereço: Av.Contorno, 2219 | 65 | C |
| Data do Registro: 04/11/2019 15:05:55 | | |

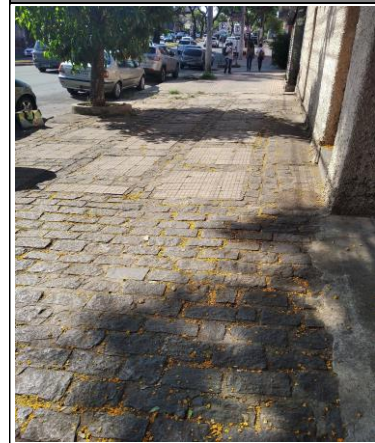
### Foto Geral

| ID | Itens Avaliados | Respostas | Nota |
|---|---|---|---|
| P_4 | Existência de Buracos ? | Poucos | 5 |
| P_5 | Condições Gerais do Piso e meio-fio da calçada ? | Regular | 5 |
| P_11 | O Passeio está no padrão da SMPU ? | Não | 0 |
| P_16 | Classificação geral da calçada pelo pesquisador. | Regular | 5 |
