## Lote 3 - Rota: Antônio Carlos II

**FRATAR**  
ENGENHARIA CONSULTIVA

| Diagnóstico da Calçada | Qualidade do Serviço | |
| Endereço: Av. Portugal, 2783 | 60 | C |

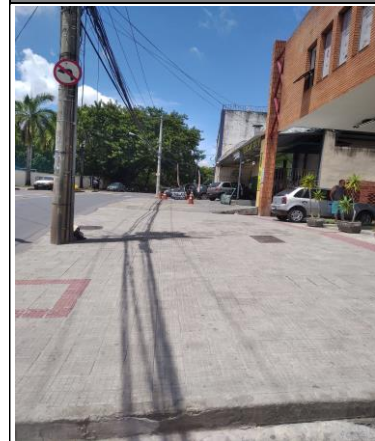
### Foto Geral

| ID | Itens Avaliados | Respostas | Nota |
|---|---|---|---|
| P_6 | Presença de desníveis ? | Severo | 0 |
| P_11 | O Passeio está no padrão da SMPU ? | Não | 0 |
| P_12 | A testada possui prática de estacionamento sobre o passeio ? | Sim | 0 |
| P_16 | Classificação geral da calçada pelo pesquisador. | Ruim | 0 |

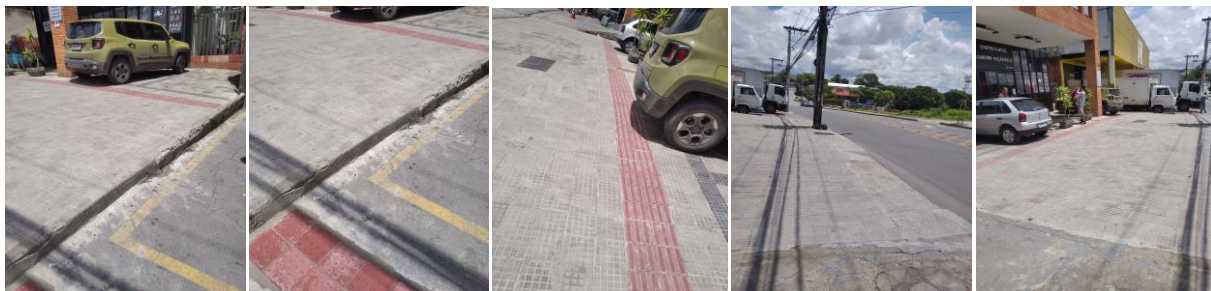
### Fotos Complementares - Detalhes do Passeio

| ID | Itens Avaliados | Respostas | Nota |
|---|---|---|---|
| P_8_1 | O piso tátil está no eixo da faixa livre ? | Não | 0 |
| P_8_2 | Se tem uma leve mudança de direção está conforme a norma ? | Não | 0 |
