## Lote 3 - Rota: Antônio Carlos II

**FRATAR**  
ENGENHARIA CONSULTIVA

| Diagnóstico da Calçada | Qualidade do Serviço | |
| Endereço: Av. Portugal, 159 | 49 | D |

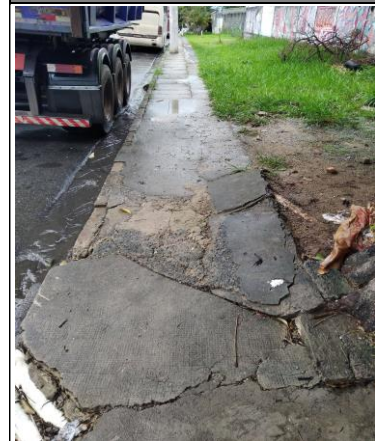
### Foto Geral

| ID | Itens Avaliados | Respostas | Nota |
|---|---|---|---|
| P_5 | Condições Gerais do Piso e meio-fio da calçada ? | Péssimo | 0 |
| P_16 | Classificação geral da calçada pelo pesquisador. | Ruim | 0 |

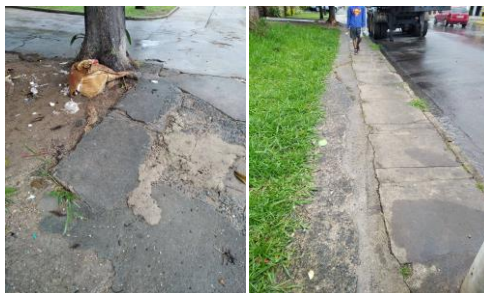
### Fotos Complementares - Detalhes do Passeio

| ID | Itens Avaliados | Respostas | Nota |
|---|---|---|---|
| P_4 | Existência de Buracos ? | Poucos | 5 |
