# Lote 4 - Rota: Raja Gabágia

**FRATAR**  
ENGENHARIA CONSULTIVA

| Diagnóstico da Calçada | Qualidade do Serviço | |
|---|---|---|
| Endereço: Rua Curitiba, 504 | 72 | B |
| Num. Lote CTM: 10476700315 | | |

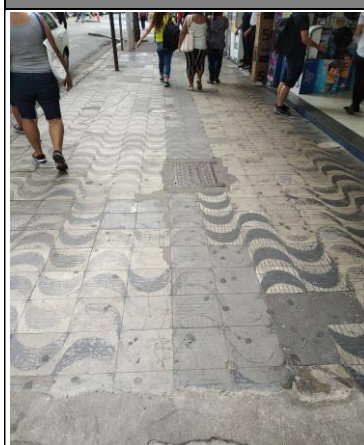
## Foto Geral

| ID | Itens Avaliados | Respostas | Nota |
|---|---|---|---|
| P_6 | Presença de desníveis ? | Leve | 7 |
| P_11 | O Passeio está no padrão da SMPU ? | Não | 0 |
| P_16 | Classificação geral da calçada pelo pesquisador. | Regular | 5 |
