# Lote 4 - Rota: Raja Gabágia

**FRATAR**  
ENGENHARIA CONSULTIVA

| Diagnóstico da Calçada | Qualidade do Serviço | |
| Endereço: Rua São Paulo, 1364 | 58 | C |

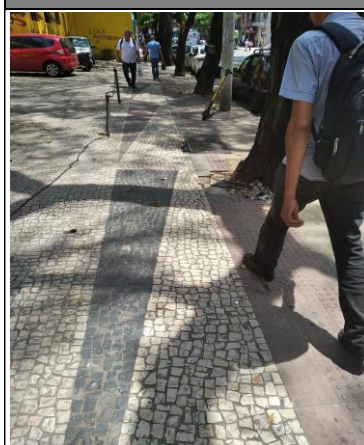
## Foto Geral

| ID | Itens Avaliados | Respostas | Nota |
|---|---|---|---|
| P_4 | Existência de Buracos ? | Poucos | 5 |
| P_5 | Condições Gerais do Piso e meio-fio da calçada ? | Regular | 5 |
| P_9 | A calçada Possui Rebaixamento de Veículos correto ? | Não | 0 |
| P_11 | O Passeio está no padrão da SMPU ? | Não | 0 |
| P_16 | Classificação geral da calçada pelo pesquisador. | Ruim | 0 |

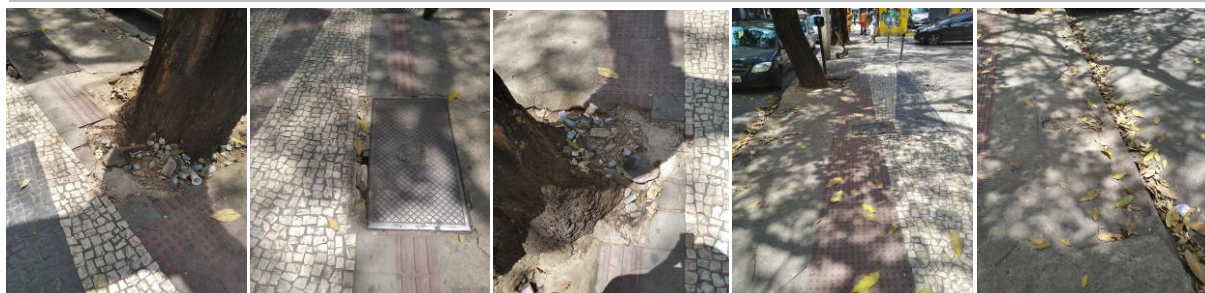
## Fotos Complementares - Detalhes do Passeio

| ID | Itens Avaliados | Respostas | Nota |
|---|---|---|---|
| P_8_1 | O piso tátil está no eixo da faixa livre ? | Não | 0 |
| P_8_8 | O piso tátil está em boas condições aparentes? | Não | 0 |
