# Lote 5 - Rota: Sul

| Diagnóstico da Calçada | Qualidade do Serviço | |
| Endereço: Av. Nossa Sra. Do Carmo, 1145 | 36 | D |
| Data do Registro: 12/11/2019 13:34:26 | | |

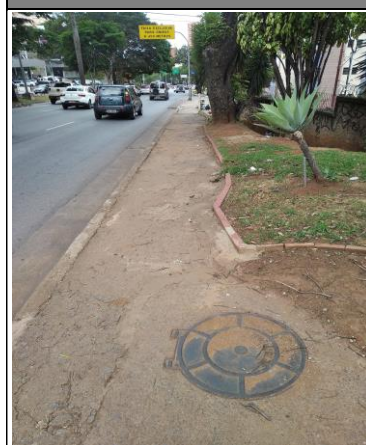
## Foto Geral

| ID | Itens Avaliados | Respostas | Nota |
|---|---|---|---|
| P_4 | Existência de Buracos ? | Muitos | 0 |
| P_5 | Condições Gerais do Piso e meio-fio da calçada ? | Péssimo | 0 |
| P_7 | Tem rebaixamento de calçada para Pedestre ? | Não, mas deveria ter. | 0 |
| P_16 | Classificação geral da calçada pelo pesquisador. | Ruim | 0 |
