## Lote 3 - Rota: Antônio Carlos II

| Diagnóstico da Calçada | Qualidade do Serviço | |
| Endereço: Av. Portugal, 2253 | 65 | C |
| Data do Registro: 19/11/2019 11:43:08 | | |

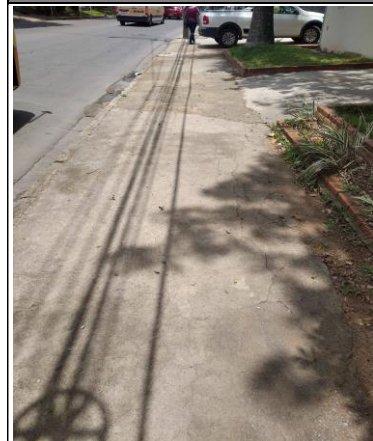
### Foto Geral

| ID | Itens Avaliados | Respostas | Nota |
|---|---|---|---|
| P_4 | Existência de Buracos ? | Poucos | 5 |
| P_5 | Condições Gerais do Piso e meio-fio da calçada ? | Regular | 5 |
| P_9 | A calçada Possui Rebaixamento de Veículos correto ? | Não | 0 |
| P_11 | O Passeio está no padrão da SMPU ? | Não | 0 |
| P_16 | Classificação geral da calçada pelo pesquisador. | Regular | 5 |
