| Diagnóstico da Calçada | Qualidade do Serviço | |
| Endereço: Av. Portugal, s/nº | 56 | C |

## Lote 3 - Rota: Antônio Carlos II

**FRATAR**  
ENGENHARIA CONSULTIVA

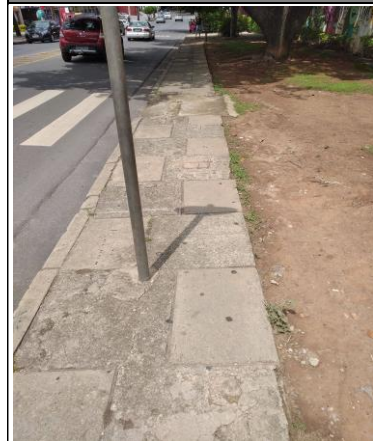
Foto Geral

| ID | Itens Avaliados | Respostas | Nota |
|---|---|---|---|
| P_5 | Condições Gerais do Piso e meio-fio da calçada ? | Regular | 5 |
| P_6 | Presença de desníveis ? | Leve | 7 |
| P_16 | Classificação geral da calçada pelo pesquisador. | Regular | 5 |

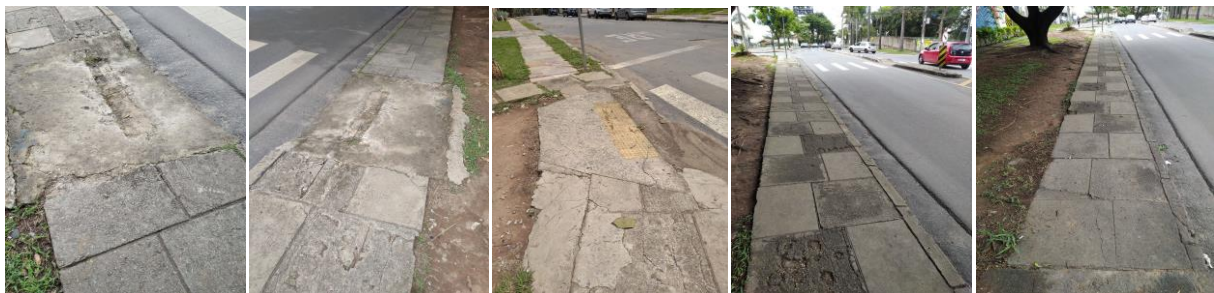
Fotos Complementares - Detalhes do Passeio

| ID | Itens Avaliados | Respostas | Nota |
|---|---|---|---|
| P_7_1_1 | Se for do Tipo 1, Passeio possui largura livre de 1,2 m ? | Não | -3 |
| P_7_1_2 | Se for do Tipo 1, O rebaixo tem abas conforme a norma ? | Não | -1 |
| P_7_3 | O rebaixo possui piso tátil ? | Não tem nenhum | -1 |
