| Diagnóstico da Calçada | Qualidade do Serviço | |
| Endereço: Rua Professor Moraes, 629 | 68 | C |

## Lote 5 - Rota: Afonso Pena

**FRATAR**  
ENGENHARIA CONSULTIVA

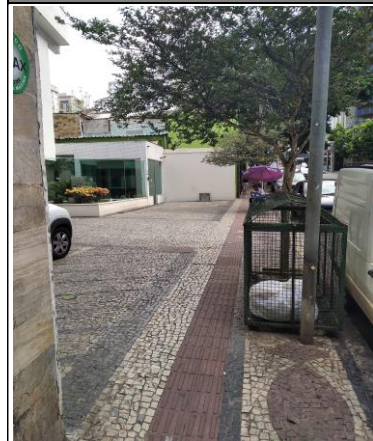
Foto Geral

| ID | Itens Avaliados | Respostas | Nota |
|---|---|---|---|
| P_4 | Existência de Buracos ? | Poucos | 5 |
| P_16 | Classificação geral da calçada pelo pesquisador. | Regular | 5 |

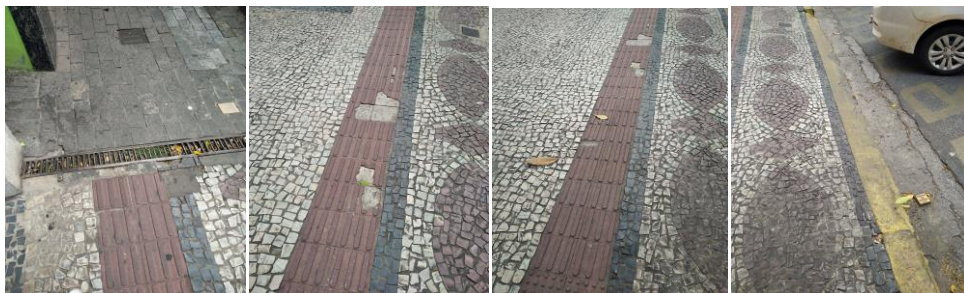
Fotos Complementares - Detalhes do Passeio

| ID | Itens Avaliados | Respostas | Nota |
|---|---|---|---|
| P_8_1 | O piso tátil está no eixo da faixa livre ? | Não | 0 |
| P_8_8 | O piso tátil está em boas condições aparentes? | Não | 0 |
