# Lote 1 - Rota: Noroeste

**FRATAR**  
ENGENHARIA CONSULTIVA

| Diagnóstico da Calçada | Qualidade do Serviço | |
| Endereço: Av. Ivaí, 895 | 60 | C |

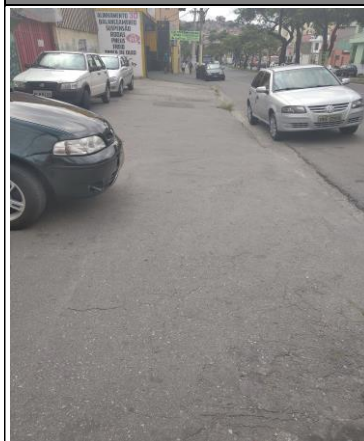
## Foto Geral

| ID | Itens Avaliados | Respostas | Nota |
|---|---|---|---|
| P_5 | Condições Gerais do Piso e meio-fio da calçada ? | Regular | 5 |
| P_9 | A calçada Possui Rebaixamento de Veículos correto ? | Não | 0 |
| P_11 | O Passeio está no padrão da SMPU ? | Não | 0 |
| P_12 | A testada possui prática de estacionamento sobre o passeio ? | Sim | 0 |
| P_16 | Classificação geral da calçada pelo pesquisador. | Regular | 5 |
