## Lote 4 - Rota: Contorno

| Diagnóstico da Calçada | Qualidade do Serviço | |
| Endereço: Av.Contorno, s/nº | 55 | C |
| Data do Registro: 28/10/2019 18:02:47 | | |

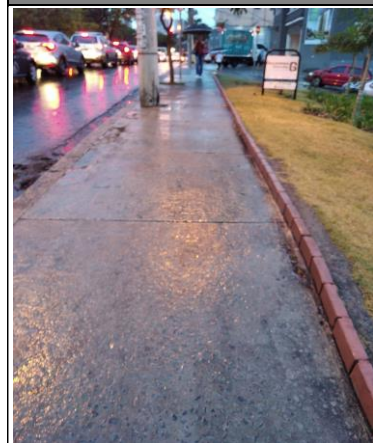
### Foto Geral

| ID | Itens Avaliados | Respostas | Nota |
|---|---|---|---|
| P_4 | Existência de Buracos ? | Poucos | 5 |
| P_5 | Condições Gerais do Piso e meio-fio da calçada ? | Regular | 5 |
| P_7 | Tem rebaixamento de calçada para Pedestre ? | Não, mas deveria ter. | 0 |
| P_11 | O Passeio está no padrão da SMPU ? | Não | 0 |
| P_16 | Classificação geral da calçada pelo pesquisador. | Regular | 5 |

Observações: Ilha
