# Lote 1 - Rota: Noroeste

**FRATAR**  
ENGENHARIA CONSULTIVA

| Diagnóstico da Calçada | Qualidade do Serviço | |
|---|---|---|
| Endereço: Av. Brigadeiro Eduardo Gomes, 1980 | 70 | C |
| Num. Lote CTM: 130117200260 | | |

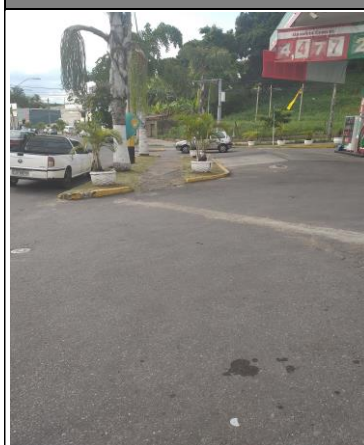
Foto Geral

| ID | Itens Avaliados | Respostas | Nota |
|---|---|---|---|
| P_4 | Existência de Buracos ? | Poucos | 5 |
| P_5 | Condições Gerais do Piso e meio-fio da calçada ? | Regular | 5 |
| P_6 | Presença de desníveis ? | Leve | 7 |
| P_16 | Classificação geral da calçada pelo pesquisador. | Regular | 5 |

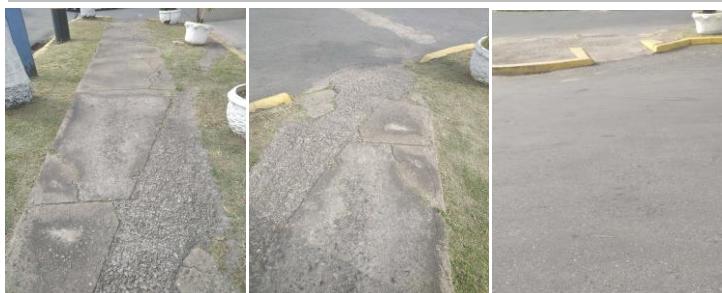
Fotos Complementares - Detalhes do Passeio

| ID | Itens Avaliados | Respostas | Nota |
|---|---|---|---|
| P_7_1_2 | Se for do Tipo 1, O rebaixo tem abas conforme a norma ? | Não | -1 |
| P_7_3 | O rebaixo possui piso tátil ? | Não tem nenhum | -1 |
