# Lote 1 - Rota: Padre Pedro Pinto

| Diagnóstico da Calçada | Qualidade do Serviço | |
| Endereço: Rua Padre Pedro Pinto, 2012 | 75 | B |
| Data do Registro: 21/11/2019 12:12:05 | | |

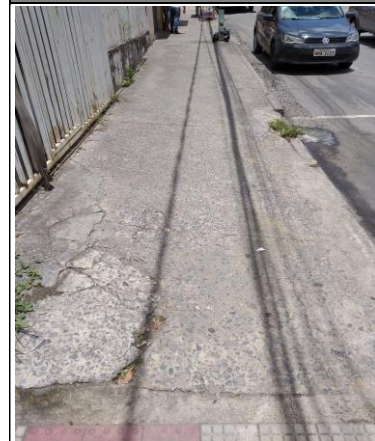
## Foto Geral

| ID | Itens Avaliados | Respostas | Nota |
|---|---|---|---|
| P_4 | Existência de Buracos ? | Poucos | 5 |
| P_5 | Condições Gerais do Piso e meio-fio da calçada ? | Regular | 5 |
| P_16 | Classificação geral da calçada pelo pesquisador. | Regular | 5 |
