# Lote 1 - Rota: Noroeste

| Diagnóstico da Calçada | Qualidade do Serviço | |
| Endereço: Av. Abílio Machado, 1930 | 60 | C |
| Num. Lote CTM: 130052000120 | | |

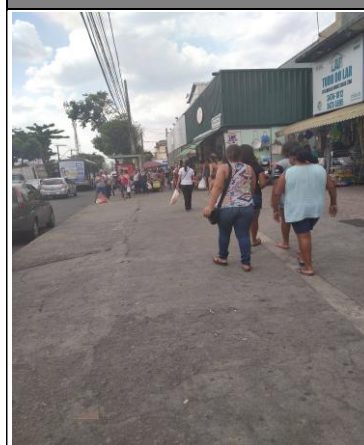
Foto Geral

| ID | Itens Avaliados | Respostas | Nota |
|---|---|---|---|
| P_5 | Condições Gerais do Piso e meio-fio da calçada ? | Péssimo | 0 |
| P_16 | Classificação geral da calçada pelo pesquisador. | Ruim | 0 |

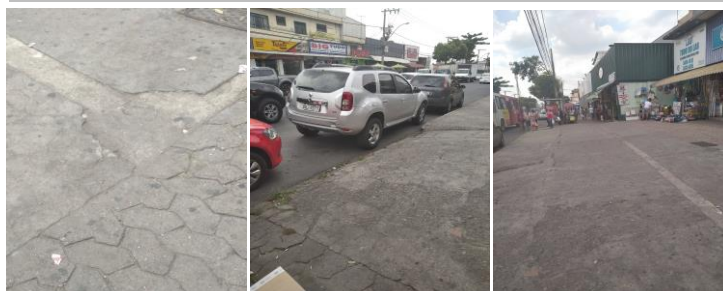
Fotos Complementares - Detalhes do Passeio

| ID | Itens Avaliados | Respostas | Nota |
|---|---|---|---|
| P_9 | A calçada Possui Rebaixamento de Veículos correto ? | Não | 0 |
| P_11 | O Passeio está no padrão da SMPU ? | Não | 0 |
