# Lote 3 - Rota: Antônio Carlos II

**FRATAR**  
ENGENHARIA CONSULTIVA

| Diagnóstico da Calçada | Qualidade do Serviço | |
|---|---|---|
| Endereço: Av. Portugal, 1995 | 48 | D |
| Num. Lote CTM: 200074000705 | | |

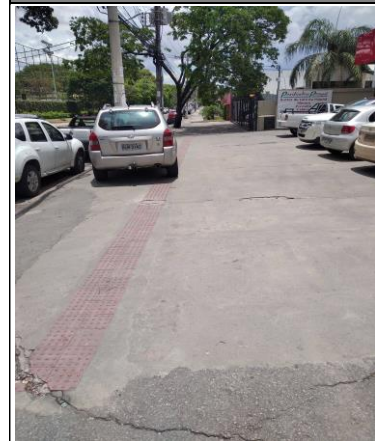
## Foto Geral

| ID | Itens Avaliados | Respostas | Nota |
|---|---|---|---|
| P_4 | Existência de Buracos ? | Poucos | 5 |
| P_5 | Condições Gerais do Piso e meio-fio da calçada ? | Regular | 5 |
| P_6 | Presença de desníveis ? | Médio | 3 |
| P_9 | A calçada Possui Rebaixamento de Veículos correto ? | Não | 0 |
| P_11 | O Passeio está no padrão da SMPU ? | Não | 0 |
| P_12 | A testada possui prática de estacionamento sobre o passeio ? | Sim | 0 |
| P_16 | Classificação geral da calçada pelo pesquisador. | Regular | 5 |

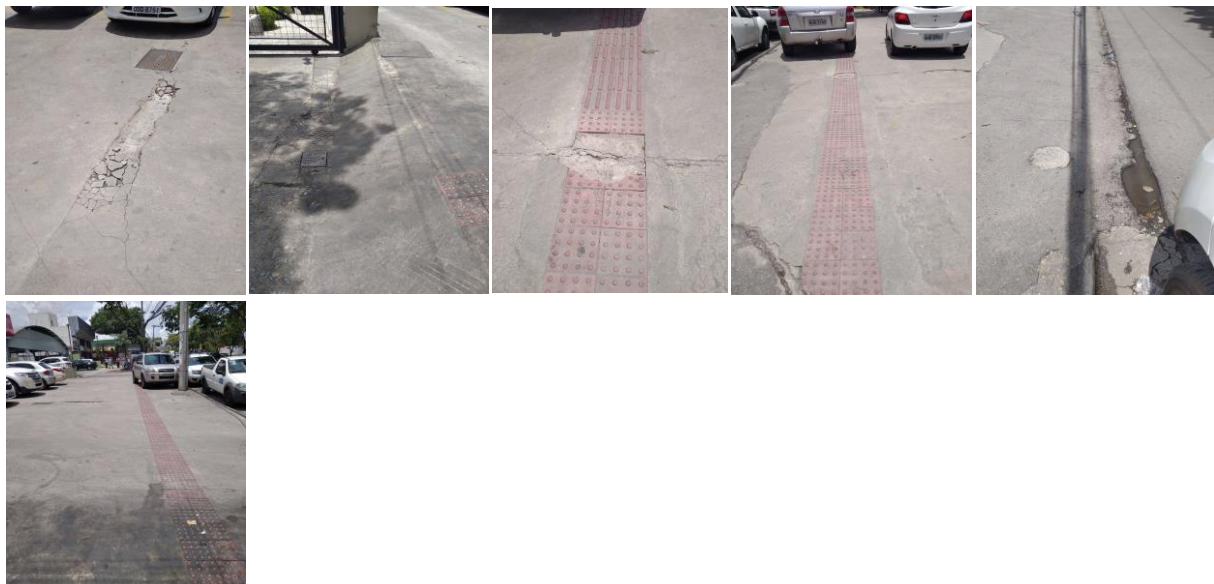
## Fotos Complementares - Detalhes do Passeio

| ID | Itens Avaliados | Respostas | Nota |
|---|---|---|---|
| P_8_1 | O piso tátil está no eixo da faixa livre ? | Não | 0 |
| P_8_2 | Se tem uma leve mudança de direção está conforme a norma ? | Não | 0 |
| P_8_8 | O piso tátil está em boas condições aparentes? | Não | 0 |
