## Lote 3 - Rota: Leste 3

**FRATAR**  
ENGENHARIA CONSULTIVA

| Diagnóstico da Calçada | Qualidade do Serviço | |
| Endereço: Av. Andradas, 3470 | 55 | C |

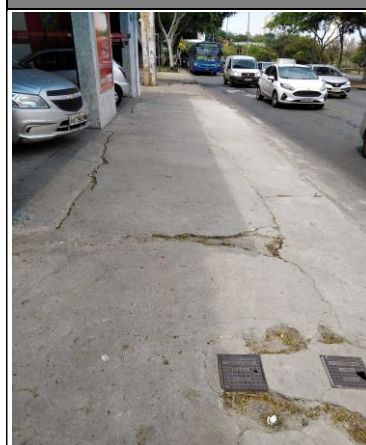
### Foto Geral

| ID | Itens Avaliados | Respostas | Nota |
|---|---|---|---|
| P_4 | Existência de Buracos ? | Muitos | 0 |
| P_5 | Condições Gerais do Piso e meio-fio da calçada ? | Regular | 5 |
| P_9 | A calçada Possui Rebaixamento de Veículos correto ? | Não | 0 |
| P_11 | O Passeio está no padrão da SMPU ? | Não | 0 |
| P_16 | Classificação geral da calçada pelo pesquisador. | Ruim | 0 |
