# Lote 1 - Rota: Noroeste

**FRATAR**  
ENGENHARIA CONSULTIVA

| Diagnóstico da Calçada | Qualidade do Serviço | |
| Endereço: Av. Ivaí, 977 | 47 | D |

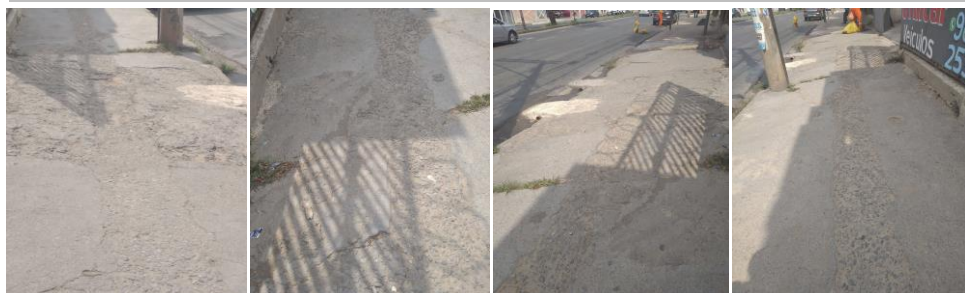
## Fotos Complementares - Detalhes do Passeio

| ID | Itens Avaliados | Respostas | Nota |
|---|---|---|---|
| P_4 | Existência de Buracos ? | Muitos | 0 |
| P_5 | Condições Gerais do Piso e meio-fio da calçada ? | Péssimo | 0 |
| P_6 | Presença de desníveis ? | Leve | 7 |
