# Lote 1 - Rota: Noroeste

**FRATAR**  
ENGENHARIA CONSULTIVA

| Diagnóstico da Calçada | Qualidade do Serviço | |
| Endereço: Av. Brigadeiro Eduardo Gomes, 673 | 63 | C |

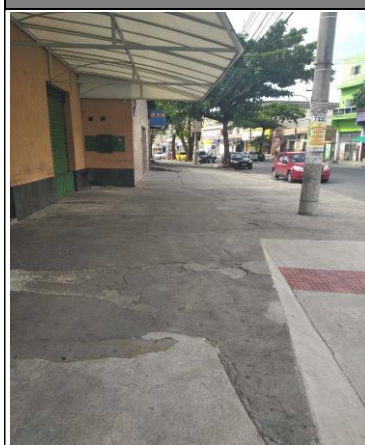
## Foto Geral

| ID | Itens Avaliados | Respostas | Nota |
|---|---|---|---|
| P_4 | Existência de Buracos ? | Poucos | 5 |
| P_5 | Condições Gerais do Piso e meio-fio da calçada ? | Regular | 5 |
| P_16 | Classificação geral da calçada pelo pesquisador. | Regular | 5 |

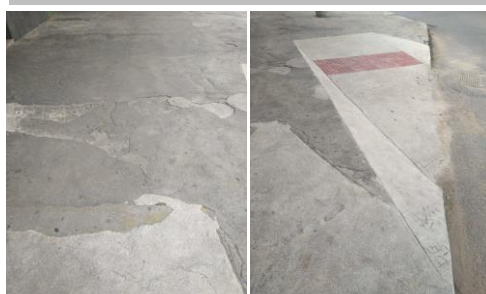
## Fotos Complementares - Detalhes do Passeio

| ID | Itens Avaliados | Respostas | Nota |
|---|---|---|---|
| P_7_1_2 | Se for do Tipo 1, O rebaixo tem abas conforme a norma ? | Não | -1 |
| P_7_3 | O rebaixo possui piso tátil ? | Tem só piso de alerta | -1 |
