# Lote 1 - Rota: Padre Pedro Pinto

**FRATAR**  
ENGENHARIA CONSULTIVA

| Diagnóstico da Calçada | Qualidade do Serviço | |
| Endereço: Rua Padre Pedro Pinto, 5700 | 47 | D |

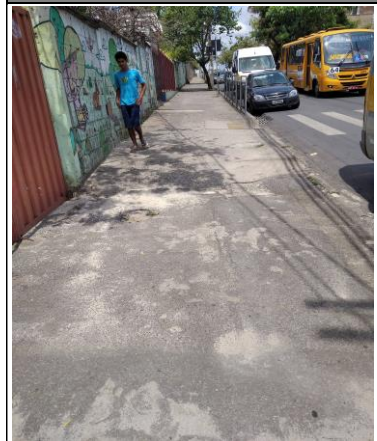
## Foto Geral

| ID | Itens Avaliados | Respostas | Nota |
|---|---|---|---|
| P_4 | Existência de Buracos ? | Muitos | 0 |
| P_5 | Condições Gerais do Piso e meio-fio da calçada ? | Péssimo | 0 |
| P_16 | Classificação geral da calçada pelo pesquisador. | Ruim | 0 |

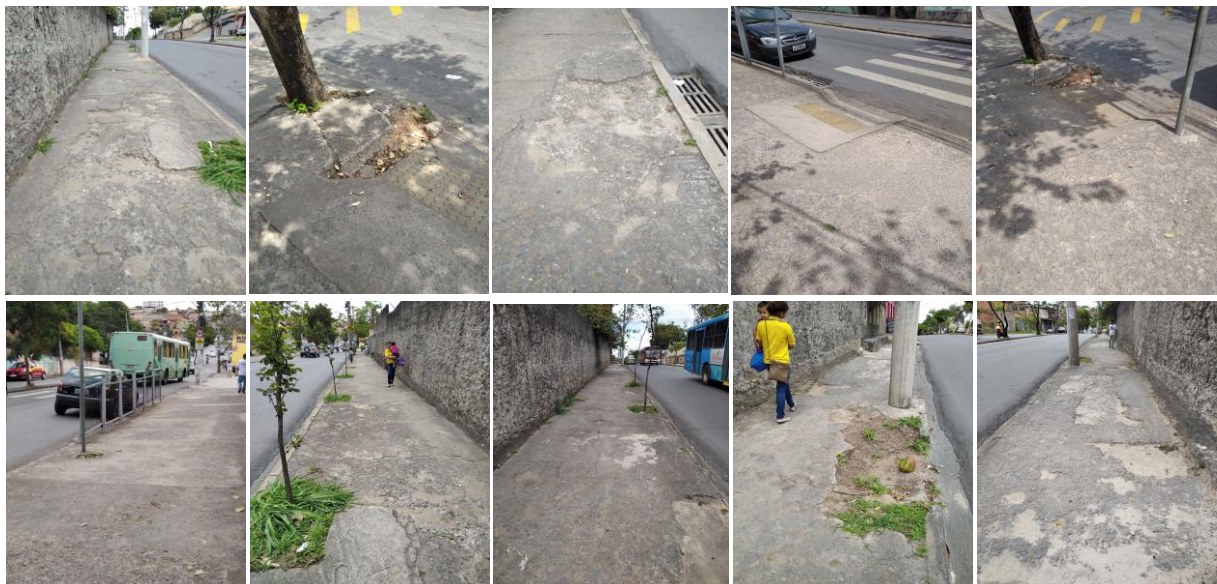
## Fotos Complementares - Detalhes do Passeio

| ID | Itens Avaliados | Respostas | Nota |
|---|---|---|---|
| P_7_1_2 | Se for do Tipo 1, O rebaixo tem abas conforme a norma ? | Não | -1 |
| P_7_3 | O rebaixo possui piso tátil ? | Tem só piso de alerta | -1 |
| P_7_3_1 | O piso tátil de alerta e direcional do rebaixo está conforme a norma ? | Não | -1 |
